DUNAS

relatório e atlas do mapeamento e
caracterização dos remanescentes de
dunas do município de natal . RN

PREFEITURA MUNICIPAL DO NATAL

SECRETARIA MUNICIPAL DE MEIO AMBIENTE E URBANISMO

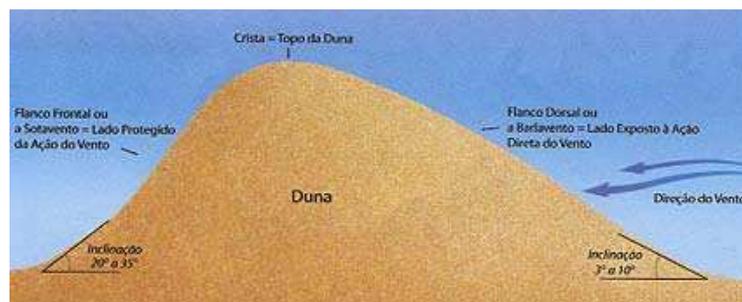
As dunas podem ser estacionárias (fixas) ou migratórias (móveis). As dunas fixas tornam-se estáveis por vários fatores, sendo que o principal deles é o desenvolvimento de vegetação; já as dunas móveis apresentam uma maior movimentação dos grãos de areia pelo vento, por não estarem fixadas (Figura 2).

Figura 2. Estrutura interna de uma duna móvel (Fonte: <http://cienciahoje.uol.com.br/view/2057>).

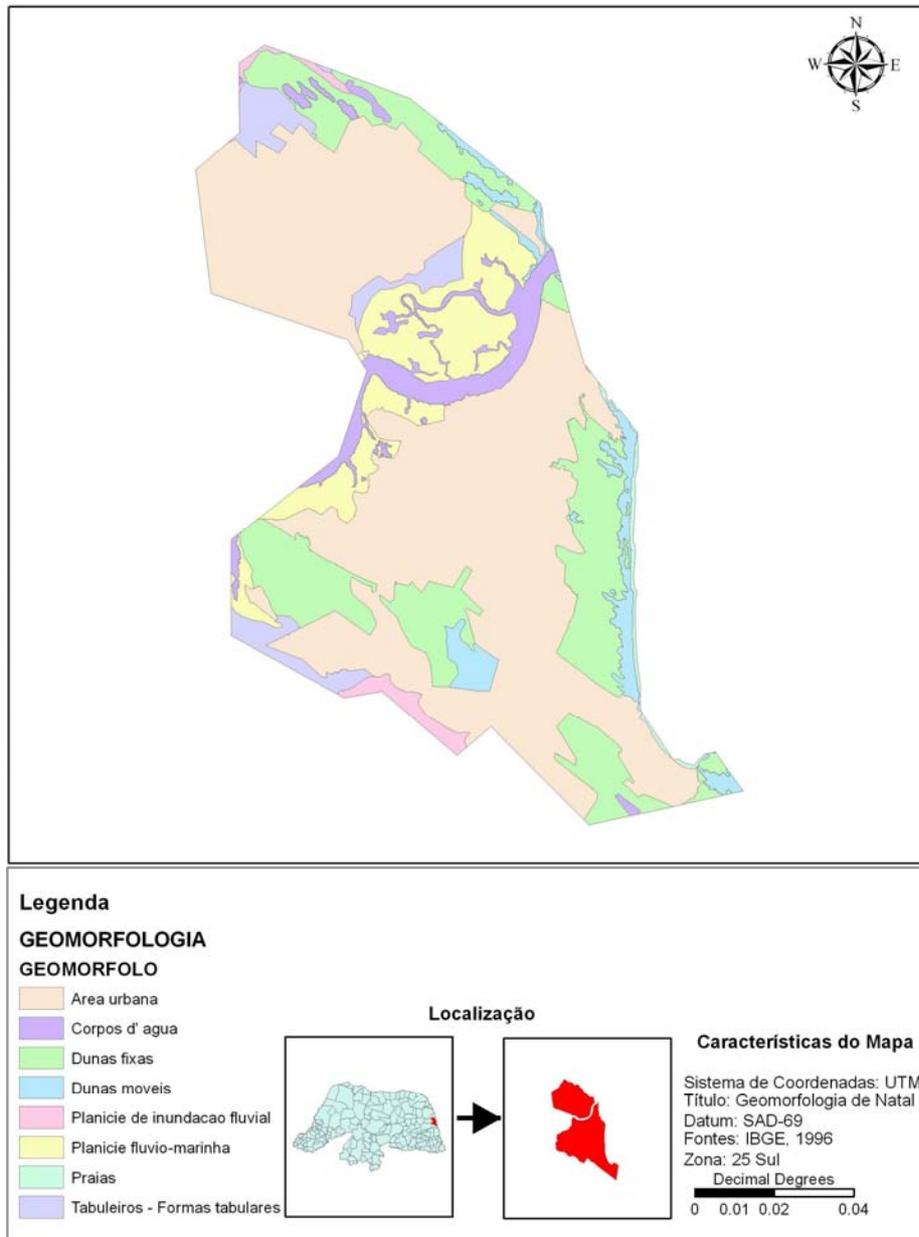
Figura 3. Mapa base de geomorfologia do município de Natal (Fonte: IBGE,1996).

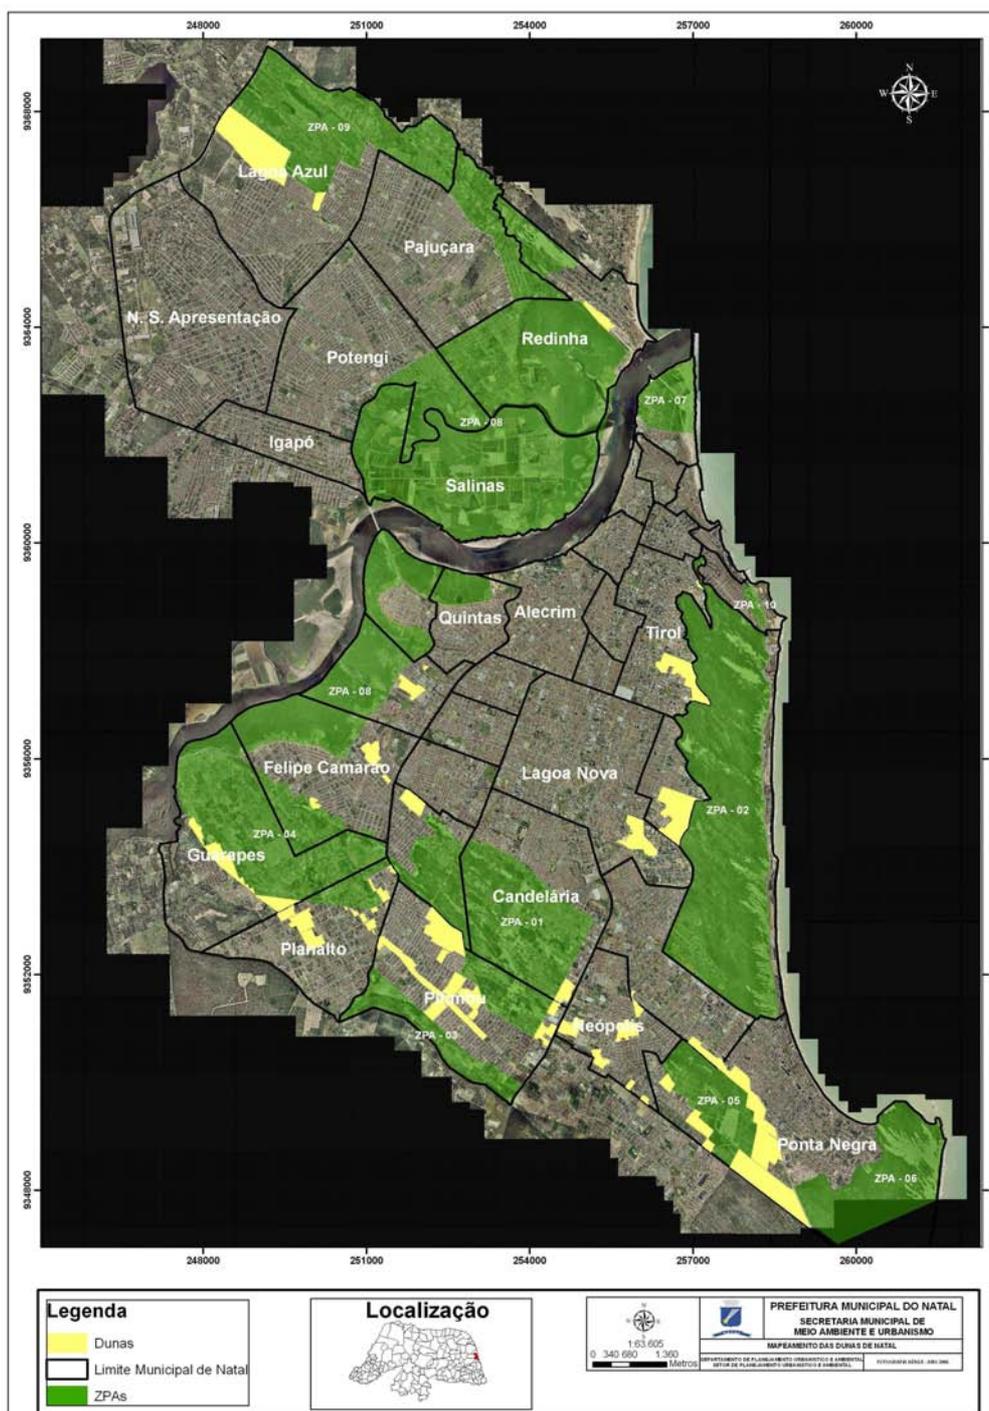
Figura 4. Mapa Geral de Remanescentes de dunas do Município de Natal-RN, identificados em 2008.

Foram mapeadas 104 áreas, baseadas na reflectância espectral dos alvos identificados, sendo que, após visitaçã *in loco*, verificou-se que apenas 46 preservavam características naturais de ecossistema dunar (Figura 4). Observou-se, no entanto, que algumas destas áreas estão ocupadas e sujeitas à grande pressão de adensamento, fazendo com que o comprometimento da feição seja evidente e dessa forma, seja necessário sugerir atribuições de usos para as áreas referidas.

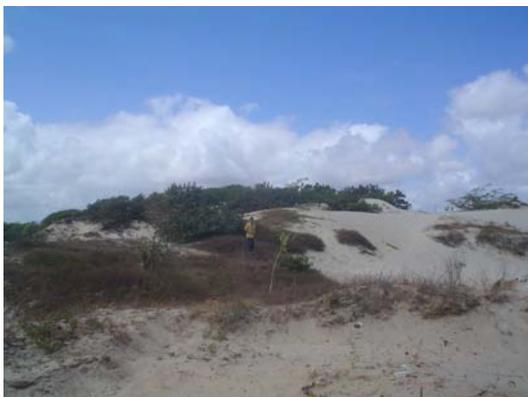
- **DUNA 1 - Redinha** (campo – 28/03/2008): Duna semifixa, situada entre a Avenida João Medeiros Filho, ao Norte; e a Ponte Newton Navarro, ao Sul. Essa formação dunar sofreu um corte para instalação do acesso a Ponte. Com a supressão da vegetação fixadora de dunas, atualmente vem ocasionando o carreamento de sedimento para via marginal. Com relação à cobertura vegetal, verificou-se que o lado leste apresenta vegetação fixadora com gramíneas e arbustos, embora existam áreas desse lado desvegetadas. Dentre os impactos ambientais diagnosticados destacam-se: o aterramento do sopé da duna, a disposição de piche asfáltico, retirada irregular de sedimento.

Figura 12: Localização e aspectos gerais da duna 01.

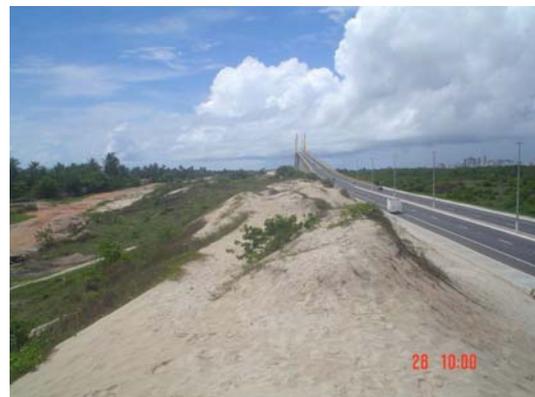
Figura 13: Visão geral do corpo dunar.

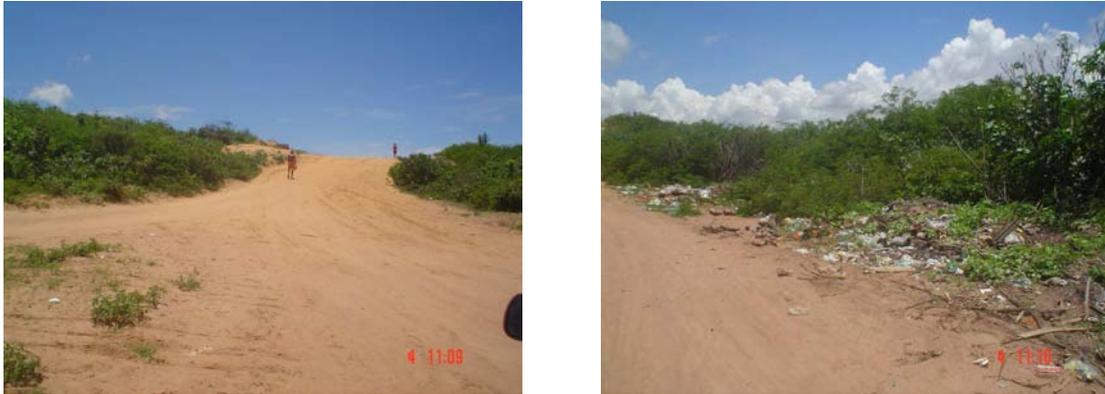
- **Duna 13 - Lagoa Azul** (campo - 04/04/08): Duna semifixa, localizada entre a ZPA-09, ao Norte; rua do Reisado, ao Sul; ruas Olímpia e Iguapé, a Leste; Rua Júlio Viana de Carvalho, a Oeste. Tem como ponto de referência a ZPA-09 ao Norte. Essa área trata-se de uma duna semifixa, com solo parcialmente compactado com presença de raízes de espécies que foram suprimidas. Verificou-se também que o cordão dunar foi cortado para servir de acesso, sendo esse utilizado por pedestres e veículos. A vegetação das regiões que não foram afetadas pelo corte é formada por espécies arbustivas e arbóreas que estão conservadas. Contudo, percebeu-se a existência de

focos de queimada. No sopé da duna, foi diagnosticado um extenso ponto de disposição inadequada de resíduos sólidos pela comunidade, afetando a vegetação de seu entorno.

Figura 14 e 15: Localização e aspectos gerais da Duna 13.

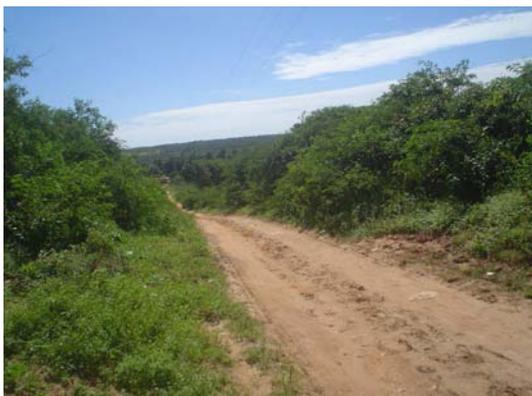
- Duna 100 - lagoa Azul (campo -18/07/2008): Duna Semifixa, situada no bairro de Lagoa Azul, entre a rua Anita Marques, ao Norte; rua Vereador Sérgio Dieb e a travessa Três Lagoas, ao Sul; ruas Apóstolo Simão e Doutor Mariano Silva a Leste e a BR-101, a Oeste. Tem como ponto de referência a ZPA-09, ao Norte e a Leste. A duna tem suas características nativas bastante alteradas. Próximo a pista que liga o município de Natal a Touros o cordão dunar foi cortado para a passagem da BR101, ficando à mostra a formação de base Barreiras. Esse cordão se prolonga na direção sudeste-noroeste, sentido de formação da duna. A partir desse ponto, em direção ao interior da área a sudeste, o cordão dunar apresenta vegetação nativa intacta, especialmente no topo da duna. Encontramos também grandes áreas demarcadas por cercas. Nas primeiras áreas a partir da pista a vegetação nativa, que está praticamente intacta, passa a ser composta predominantemente por espécies nativas secundárias e herbáceas ruderais com algumas espécies exóticas cultivadas pela população local. A partir de então, observou-se que na maioria das áreas a vegetação original foi retirada, restando apenas alguns arbustos de maior porte e árvores utilizados para sombreamento. O relevo da área sofre oscilação na direção Norte, porção onde se localizam algumas lagoas, já no interior da ZPA-09. Na porção Sul da área de estudo seu relevo se aplaina, passando a ter poucas oscilações, o que favorece a ocupação da área. A ocupação da área se dá ao Norte, principalmente por granjas, fazendas. No extremo sudeste da área há conjuntos habitacionais. Loteamentos ao Sul e áreas cercadas.

Figura 16: Aspectos da vegetação preservada e acessos na área.

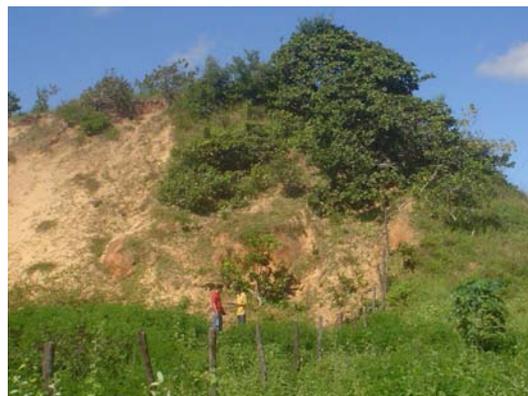
Figura 17: Corte e afloramento da Formação Barreiras.

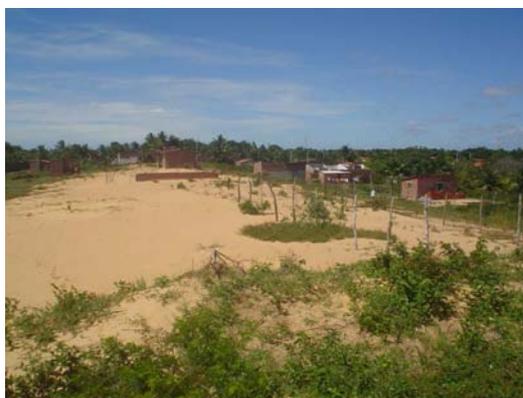
Figura 18: Aspectos gerais da ocupação da área.

Conforme sugerido nas reuniões com demais setores da SEMURB retornou-se à área em 02/12/2008, no sentido de complementar os estudos, visando à rede limitar a área excluindo as porções ocupadas e procurando preservar as feições dunares ainda bem conservadas existentes. Delimitando a área entre dois cordões dunares que contribuem para a bacia de drenagem das lagoas do bairro de lagoa azul. No local onde a vegetação nativa se encontra ainda bem preservada, com alta densidade de mangabeiras (*Hancornia speciosa*) de grande porte e cajueiros (*Anacardium occidentale*) e coqueiros (*Cocos nucifera*) próximos à pista da BR 101 onde foi detectado um casal de corujas-buraqueiras (*Athene cunicularia*).

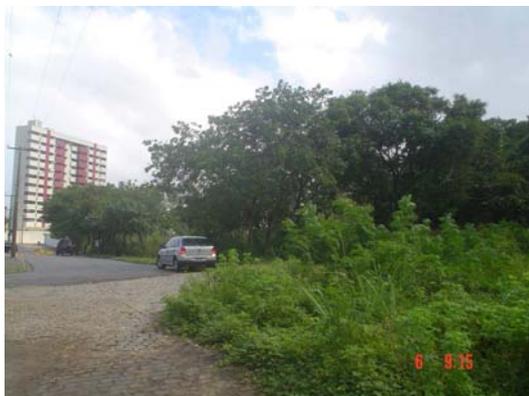
- **Duna 80 - Tirol** (campo - 06/06/2008): Duna semifixa, sopé de duna. Situada no bairro do Tirol, entre a rua Eliane de Barros, ao Sul; a ZPA-02, a Leste; e a rua Vereador João Alves da Silva Filho, a Oeste. Tem como ponto de referência a entrada do colégio Henrique Castriciano a Oeste. Trata-se de uma área de sopé de duna, anexa a ZPA-02 (que abriga o Parque Estadual das Dunas do Natal). A duna encontra-se cercada. A vegetação é predominantemente secundária e ruderal, composta por herbáceas e gramíneas ao norte e alguns arbustos, como leucenas (*Leucaena leucocephala*), e árvores de grande porte exóticas, como mangueiras (*Mangifera indica*), e nativas, como cajueiros (*Anacardium* sp.), ao sul e sudeste. Na borda da Unidade de Conservação (Parque das Dunas), imediatamente no sopé da duna, há árvores de grande porte de mata primária preservada. A região central da área está sem cobertura vegetal, sendo utilizada como um pequeno campo de futebol pela população. Toda área merece ser mantida como zona de amortecimento da Unidade de Conservação.

Figura 19: Aspectos da vegetação arbórea da área.

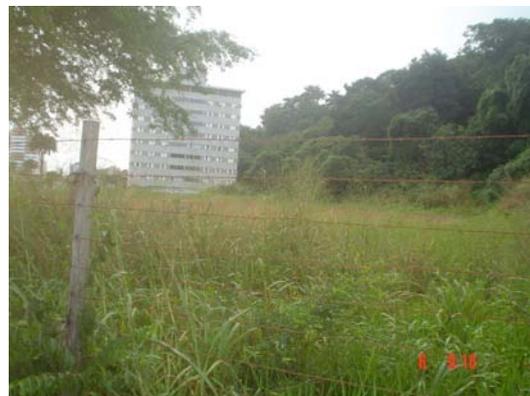
Figura 20: Aspectos da vegetação ruderal da área e do Parque Estadual das Dunas a direita da duna.

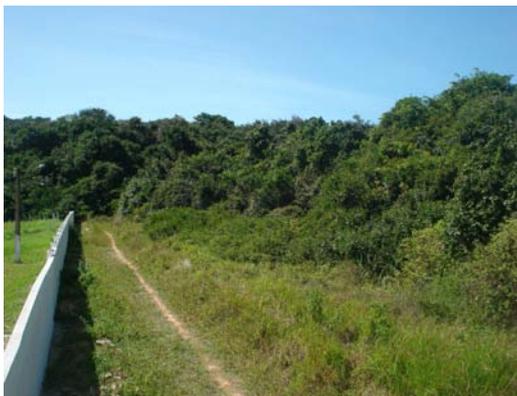
- **Duna 102 – Tirol** (campo - 15/08/2008 e 21/08/2008): Duna fixa, situada no bairro do Tirol, localizada ao Norte, pelo 16º Batalhão de Infantaria Motorizada; Vila Militar, ao Sul; Parque Estadual das Dunas, a Leste; 7º Brigada de Infantaria Motorizada, a Oeste. É uma área de vale dunar, com vegetação primária bem preservada de espécies arbustivo-arbóreas nativas, caracterizando-se, portanto, importante remanescente a ser preservado. A flora conta com espécies como Cacto

Figura 21: Aspectos de localização da área a direita da foto. Lado esquerdo muro do 16º BIM e ao fundo parque estadual das dunas.

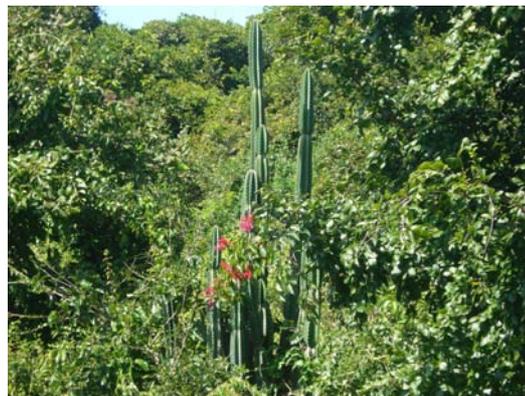
(*Cereus* sp.), Cipó-d'alho-vermelho (*Lundia cordata*), Cajueiro (*Anacardium occidentale*), Pau-brasil (*Caesalpinia echinata*), dentre várias outras. Com relação à fauna, há espécies típicas de floresta, como o Calango Bico-doce (*Ameiva ameiva*), o Tejo ou Teiú (*Tupinambis merianae*), a ave Bico-chato-amarelo (*Tolmomyias flaviventris*), o Lagartinho-de-folhiço (*Coleodactylus natalensis*), dentre outros. A ocorrência destas espécies denota a importância da área, pois algumas delas são endêmicas e outras ameaçadas de extinção. A área é vizinha à ZPA-02 (Parque Estadual das Dunas do Natal) e, portanto, sugere-se que seja incorporada à mesma, dada a sua importância como remanescente de Mata Atlântica, contendo espécies importantes da fauna e flora local. A mesma área está sendo requerida pelo Instituto de Desenvolvimento e Meio Ambiente do Semi-árido do Rio Grande do Norte para instalação de sua sede institucional.

Figura 22: Aspectos da flora da área.

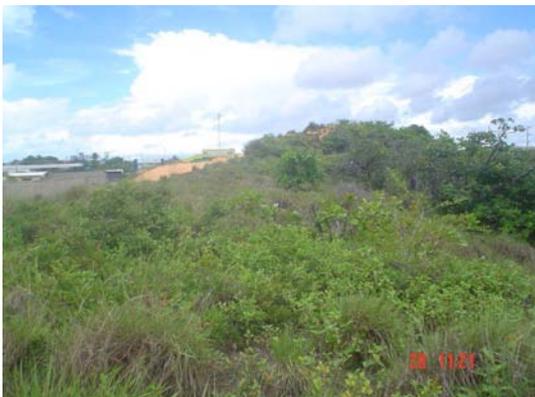
Figura 23: Duna 2, área conservada.

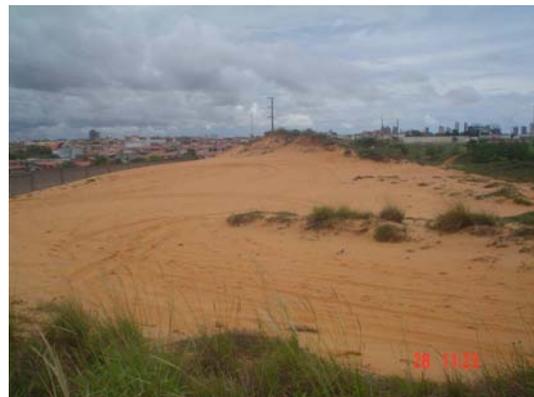
A outra região encontra-se completamente degradada, sem cobertura vegetal, sendo utilizada para trilhas de pedestres e veículos. Esse ecossistema sofre forte pressão do avanço imobiliário desordenado. Ressalta-se ainda a existência de pontos de disposição inadequada de resíduos sólidos.

Figura 24: Duna 2, área degradada.

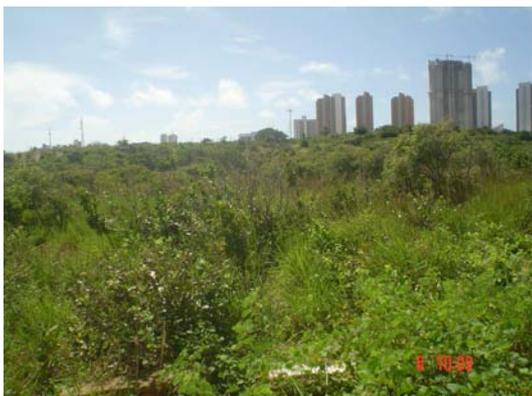
à ZPA 05, no sentido leste, essa área apresenta características importantes por apresentar vegetação primária bem preservada em algumas áreas e secundária do tipo arbustiva esparsa na porção central da área, com alguns indícios de queimadas e predominância de gramíneas nativas e mangabeiras (*Hancornia speciosa*). Possui relevo sinuoso e seu solo é composto por areia “solta”, ou seja, solo não compactado, de coloração esbranquiçada apresentando alto grau de porosidade e infiltração. Essas características se mantêm em direção Norte, porém sofre alterações na direção Sul e Leste da área. Ao Leste, partindo da margem esquerda da Av. Rota do Sol no sentido Natal-Praia de Pirangi, em direção ao centro da área, encontramos impactos ambientais negativos consideráveis, tais como: retirada da vegetação nativa, terraplanagens, construções, compactação do solo e abertura de ruas em direção ao centro da área de estudo.

Figura 25: Aspectos da amplitude da área e da ocupação no seu entorno.

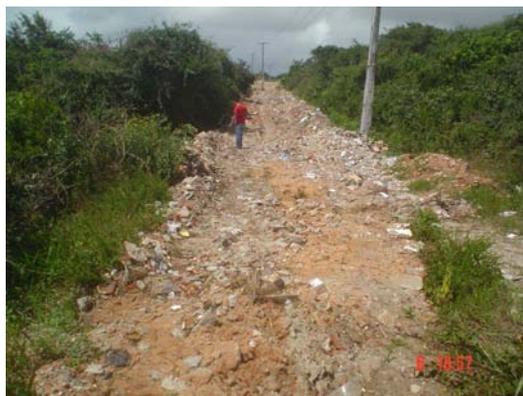
Figura 26: Deposição de entulho na área caracterizando a abertura de

Conforme sugerido nas reuniões com demais setores da SEMURB retornou-se à área em 17/11/2008, no sentido de complementar os estudos, visando a redelimitar a área excluindo as porções ocupadas e procurando preservar as feições dunares ainda bem conservadas. Adequando esse procedimento, quando possível, aos limites dos lotes existentes. Obtendo-se uma subzona de conservação e uma subzona de uso restrito,

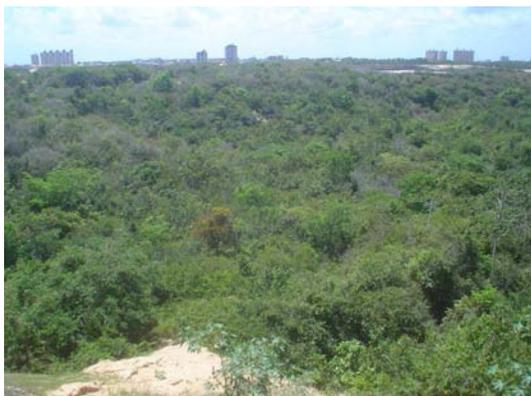
Figura 28: Área conservada da duna 04

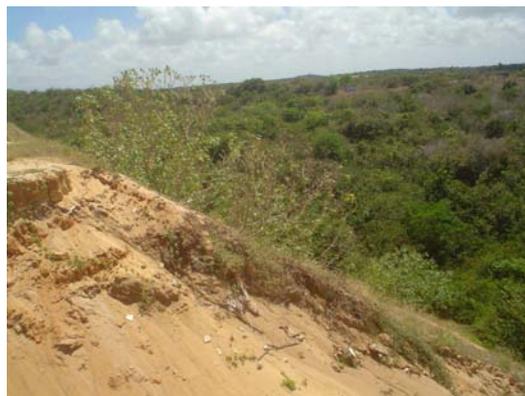
Figura 29: Início de área antropizada.

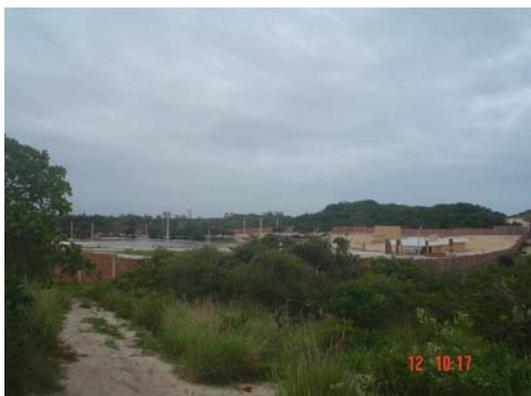
Figura 30: Ocupação da área pelo condomínio. Conectividade ao fundo da foto com a ZPA 05.

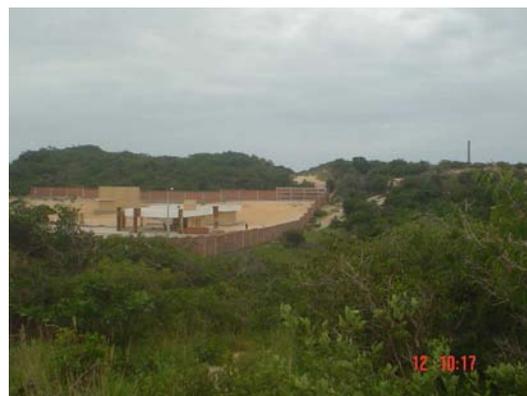
- **Duna 12 – Ponta Negra** (campo - 12/06/08): Duna móvel, próxima a ZPA-05, no sentido Norte; rua Aníbal Brandão/rua Adail Pamplona, ao Sul; ZPA 05, ao Leste; e a rua Júlio Cezar de Andrade, a Oeste. Trata-se de uma área de vale dunar. Zona natural de infiltração sujeita a inundação por afloramento do aquífero livre, constituindo uma lagoa semiperene. Entretanto, a área está sendo ocupada por um condomínio. Sua vegetação nativa foi totalmente removida. Visualiza-se a remoção de areia da lagoa, a construção de um muro no seu entorno, o loteamento do solo e instalação de postes no interior da área. A ocupação da área poderá causar impactos ambientais negativos para o lençol freático, com a contaminação do lençol pelos esgotos gerados e contaminação por resíduos domiciliares devido à proximidade da lagoa e redução da área de infiltração. Para o entorno, pode causar enchentes nas ruas que antes serviam como corredores para as águas correntes, agora, passam a deslocar as águas para o entorno. Dependendo do regime pluviométrico a acumulação de água nas ruas e extravasamento da lagoa é inevitável. Em um futuro próximo o poder público terá que fazer um forte investimento em obras de drenagem, cujo poder de execução será mais complicado por não ter preservado uma área muito importante em termos de destino das águas pluviais. A área visitada tem características ambientais importantes como área de infiltração e alimentação do aquífero, reservatório para as espécies animais e vegetais da ZPA 05, por isso merece ser recuperada, preservada e anexada a ZPA 05, ajudando a compor um importante cordão verde na Zona Sul de Natal. Contribuindo para a preservação da biodiversidade e o equilíbrio do desenvolvimento sustentável.

Figura 31: Ocupação da área pelo condomínio. Conectividade ao fundo e a direita da foto com a ZPA 05.

Conforme sugerido nas reuniões com demais setores da SEMURB retornou-se à área em 01/12/2008, no sentido de complementar os estudos. Observou-se que os Poços de visitas dos esgotos ficarão a aproximadamente 6 metros da lagoa com nova relocação observada por piquetes no local nessa data. No entanto os estudos aqui apontados pelo SPUA, não sugerem a ocupação da área pelos motivos expostos anteriormente. Os representantes do DCA, SAA, em reunião realizada em 08/12/2008, informaram que o empreendimento está se adequando para atender as especificações técnicas ambientais e urbanísticas legais exigidas pelo órgão licenciador para funcionamento do empreendimento.

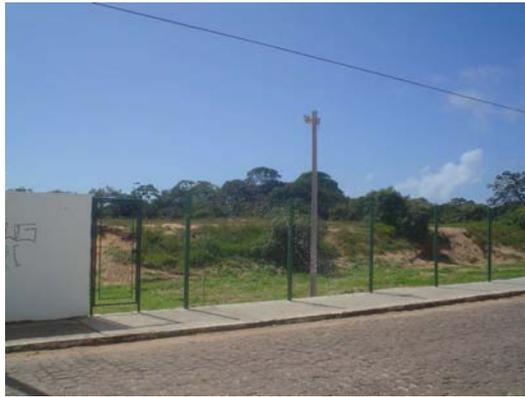
- Duna 14 – Ponta Negra (campo - 11/07/2008): Duna semifixa, situada no bairro de Ponta Negra, ao Norte; entre a ZPA-05 e a rua Joaquim Eduardo de Farias ao Sul; ZPA-05, a Leste; e Conjunto Serrambi, a Oeste. O relevo é pouco sinuoso. Sua vegetação está bem conservada, no seu interior a cobertura vegetal é arbórea, predominantemente verificando cajueiros e algumas espécies introduzidas como eucaliptos mais ao Norte da área. Visualiza-se a introdução de gramíneas a Oeste e irrigação artificial em substituição a vegetação nativa. Nas demais áreas existe a presença de arbustos e gramíneas naturais e duna sem vegetação, em alguns localidades. No interior da área estudada, visualizam-se ruínas de uma construção em meio à vegetação e uma pequeno corte do solo caracterizando a retirada de areia mais ao Sul. O local está cercado e sinalizado como empreendimento da CAPUCHE. Apresenta boas características para a preservação, pois também é anexa a ZPA-05, podendo aumentar a percentagem de área protegida, ajudando na construção do corredor ecológico.

Figura 32: Vista parcial da área analisada.

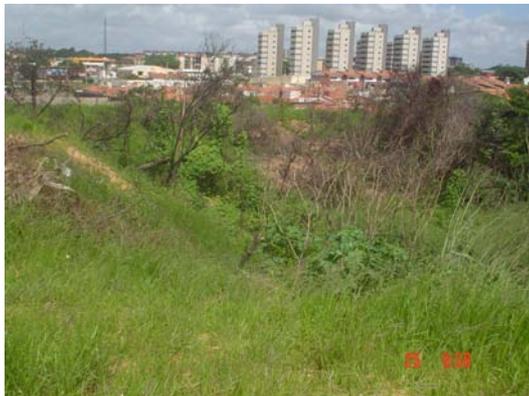
- Duna 15 - Neópolis (campo - 25/04/2008): Duna semifixa, situada no bairro de Neópolis, entre a travessa Nova Jerusalém, a Norte; rua Poços de Caldas, a Sul; rua Revoredo Filho, a Leste; e a avenida Madre Tereza de Calcutá, a Oeste. Possui como ponto de referência a Avenida Ayrton Senna, a Leste. Duna de vegetação predominantemente devastada. No lado Leste da duna presença de gramíneas e a Oeste vestígio de vegetação nativa. Foi também observado um campo de futebol no cume da duna; queimada na porção oeste; retirada de areia e, acúmulo de metralha e lixo no norte da mesma. A duna encontra-se em processo de degradação.

Figura 33: Aspectos da vegetação queimada na área e ocupação no entorno.

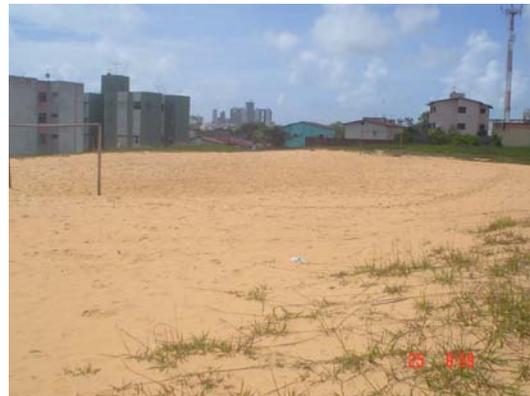
Figura 34: Campo de futebol na duna.

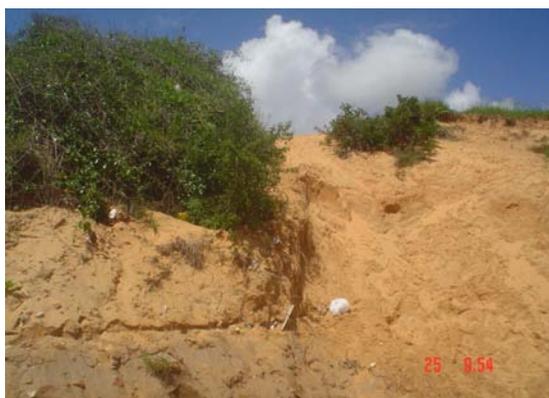
Figura 35: Aspecto do relevo e vegetação - parte Oeste da duna. Presença de erosão.

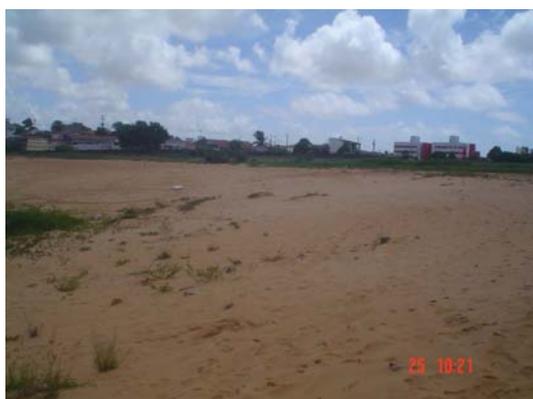
- Dunas 16 - Neópolis (campo - 25/04/2008): Duna semifixa, situada no bairro de Neópolis, entre a rua Minas Novas, ao Norte; rua Poços de Caldas, ao Sul; rua Mantena, a Leste; rua Nova Serrana, a Oeste. Ponto de referência é a Avenida Ayrton Senna sentido Leste. A área apresenta pouca variação de cotas no relevo, no entanto quando é caracterizado o entorno constatasse que se trata da crista da duna. Observou-se que a feição teve seus flancos totalmente ocupados resultando apenas o cume da duna. A vegetação nativa foi suprimida restando apenas gramíneas e poucos arbustos nas laterais. Verificou-se o corte dunar para servir de acesso para pedestres e veículos. A área possui na sua porção Sul um campo de futebol. Observou-se também o acúmulo de metralhas e lixo. A duna encontra-se bastante descaracterizada.

Figura 36: Relevo plano com pequenas ondulações. Ocupação no entorno e vegetação pouco

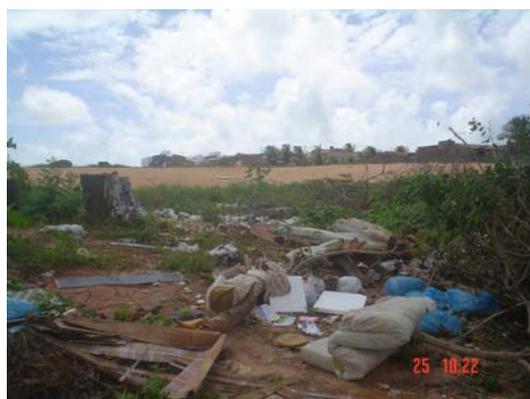
Figura 37: Deposição de resíduos sólidos na área.

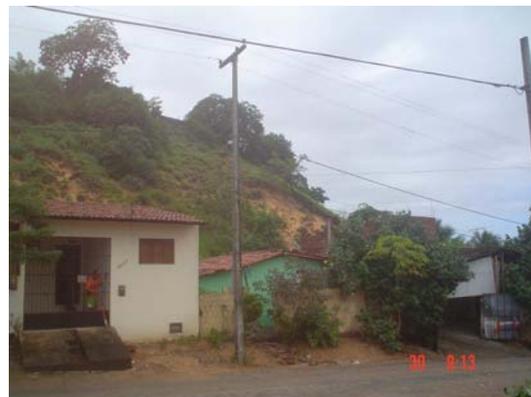
Figura 39: Aspectos da vegetação a Oeste da área como da ocupação desordenada através do corte do flanco da duna caracterizando uma área de risco.

Conforme sugerido nas reuniões com demais setores da SEMURB no sentido de complementar os estudos, visando a redelimitar a área excluindo as porções ocupadas e procurando preservar as feições dunares ainda bem conservadas. Adequando esse procedimento, quando possível, aos limites dos lotes. Isso feito resultou em uma nova delimitação da área levantada.

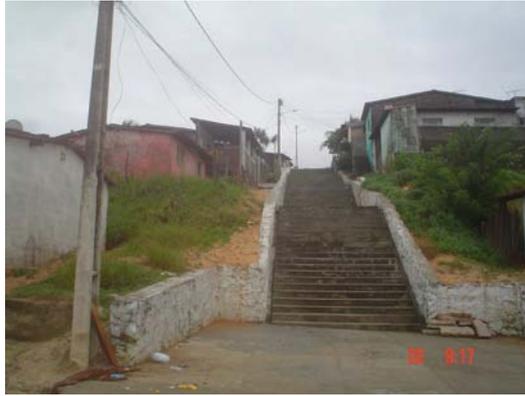
Figura 40: Aspecto da ocupação – área norte da duna.

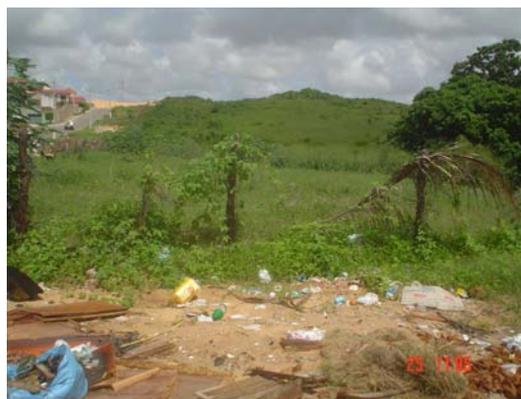
Figura 42: Aspecto da vegetação na área do vale.

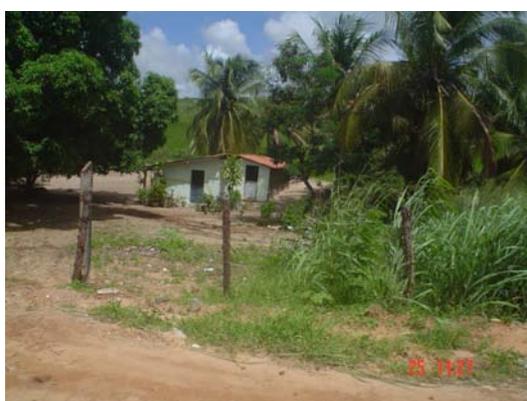
Figura 43: Aspecto da vegetação introduzida e ocupação no vale.

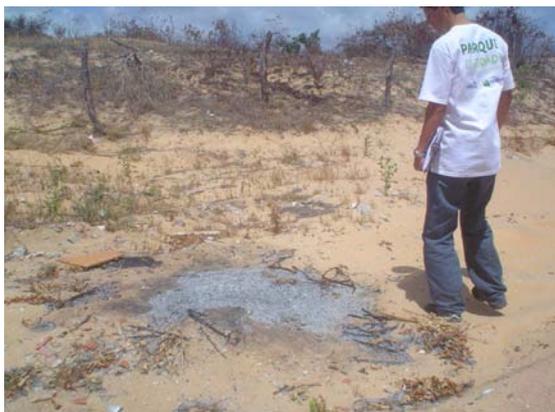
A área voltou a ser visitada em 01/12/2008, observando-se que havia sofrido queimada recente. Segundo moradores locais, o incêndio foi provocado por uma fogueira no terreno ao lado, e se alastrou rapidamente por toda a área. Foi encontrado resíduo de uma foqueira anexa à área delimitada pelo lado Leste. Esse resíduo pode confirmar a versão dos moradores. De outra forma, sabe-se que as queimadas são práticas comuns, utilizadas pela população, quando se deseja limpar alguma área com objetivos os mais diversos. Salientamos que mesmo assim a área permanece com características fundamentais para a sua conservação ambiental, além de ser fundamental como equipamento urbanístico de convergência das águas pluviais do entorno.

Foto 44: Possível local de origem do incêndio.

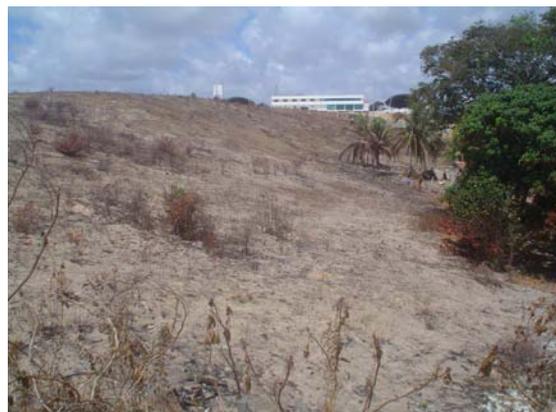
Foto 45: Área após o incêndio, resultando em feição ainda importante urbanisticamente e ambientalmente, por também ser um baixio topográfico e podendo ser restabelecida a sua recuperada natural.

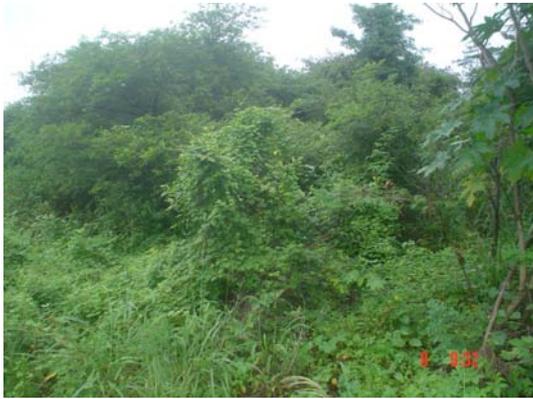
- Dunas 22 – Pitimbu (campo - 24/04/08): Duna fixa, situada no bairro de Pitimbu, entre as ruas Algaroba, Tamanduá Rei, Rio Juruá e a Avenida Tamanduá, ao Norte; Avenida dos Pintassilgos e rua Serra dos Carajás, ao Sul; rua Patativa, a Leste e a Rua Cafarnaum, a Oeste. O ponto de referência é a ZPA-01 ao Norte e a ZPA-03 ao Sul. Trata-se de uma extensa duna (cordão dunar), levando em consideração à relação existente entre seu grande comprimento e sua menor largura. Duna com cobertura vegetal bem preservada de restinga arbustiva densa, principalmente nos flancos e cume, enquanto no sopé é do tipo Ruderal, ou seja, com forte influência antrópica.

Visualiza-se em vários pontos do sopé da duna a intervenção antrópica tais como: re-locação de cercas para a construção de bares e outras construções, presença de resíduos sólidos como lixo e metralha, desmatamento, introdução de espécies não nativas. Essas intervenções acabam causando inúmeros impactos ambientais tais como: poluição do solo, poluição visual, compactação do solo, concorrência entre as espécies nativas e introduzidas. Também se verificou o corte de madeira da parte mais

densa da vegetação dunar e em outro ponto a retirada de areia. Toda a área caracteriza-se como de importância ambiental, pois em conjunto com outras áreas de semelhantes, compõem “manchas verdes”, servindo como corredores de acesso para espécies animais e vegetais encontradas na ZPA-01 e ZPA-03.

Figura 46: Aspecto da vegetação densa na maior parte da área.

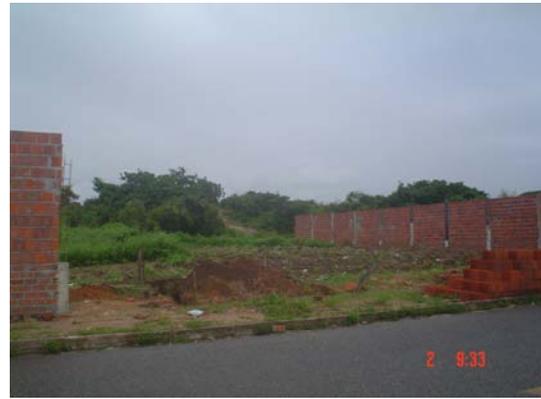
Figura 47: Construção de muro no sopé do cordão dunar.

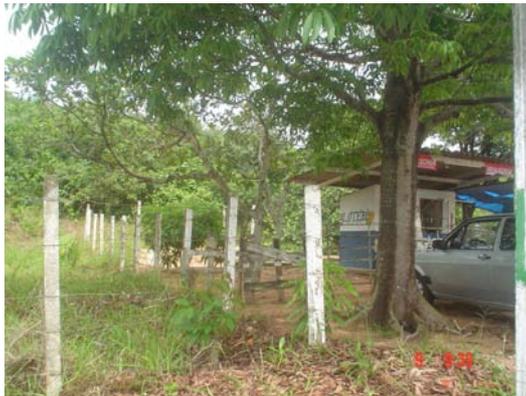
Figura 48: Aspecto da realocação da cerca e ocupação da área.

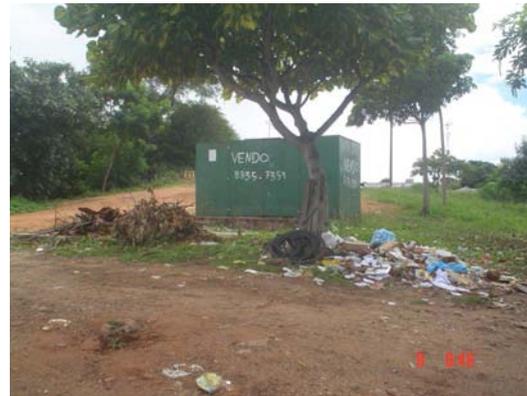
Figura 49: Ocupação da área e deposição de lixo.

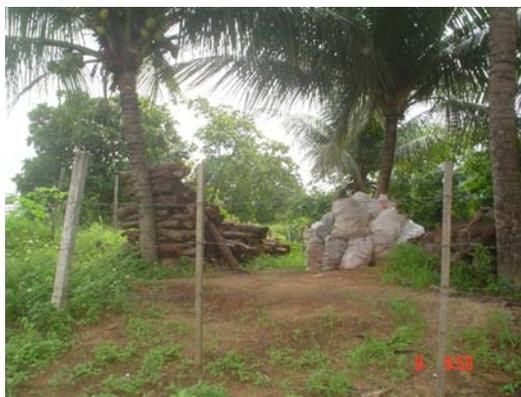
Figura 50: Aspecto da vegetação introduzida (coqueiros) e armazenamento de lenha na área.

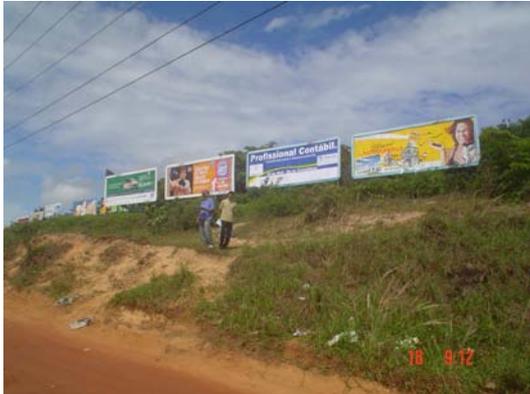
declínio de aproximadamente dez metros. A área encontrasse loteada a Noroeste, verificando-se a presença de outdoors a sudeste, presença de lixo e a retirada de areia para aumento da marginal BR 101.

Figura 52: Duna com vegetação espaça e ocupação por *outdoors*.

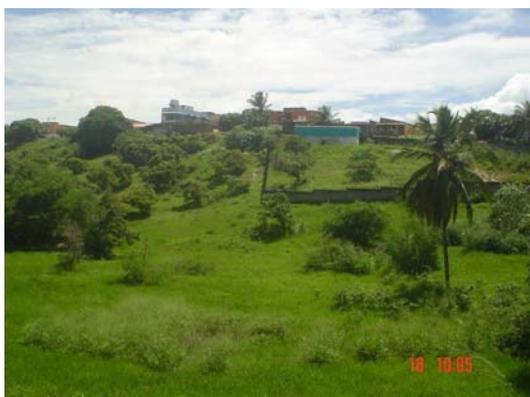
Figura 54: Vegetação e ocupação no cume da duna.

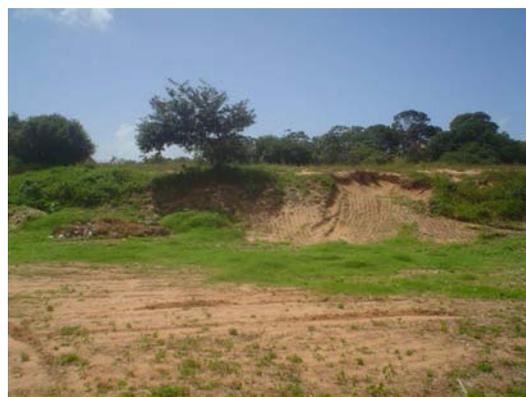
Figura 57: Retirada de areia da área.

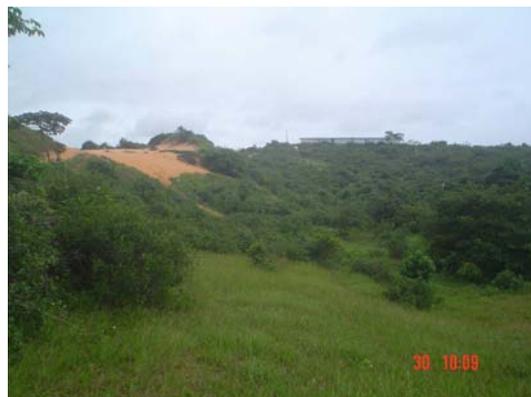
Figura 59: Instalação de Caixa d'água no cume da duna e vegetação preservada na área.

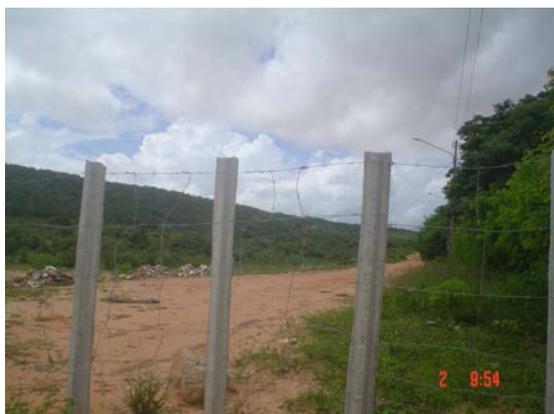
Figura 60: Abertura de acesso na área. Ao fundo ZPA-01. Vegetação arbustiva - área direita da foto.

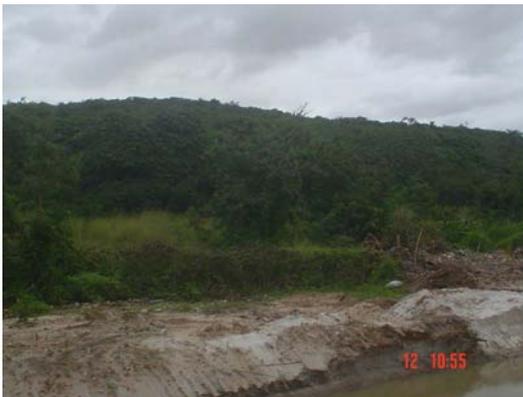
Figura 61: Vegetação densa na área e desmatamento do sopé da duna.

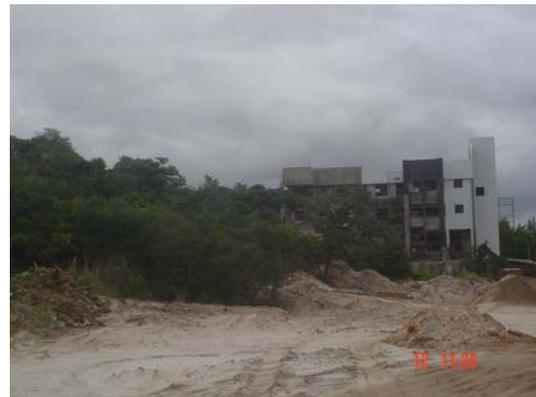
Figura 62: Empreendimento construído no flanco da duna.

A área está predominantemente preservada, mas sofre grande pressão da urbanização, fato esse observado através dos impactos ambientais encontrados, tais como: desmatamento e construção de empreendimentos nas dunas na porção sudeste da área; com o desmatamento e construção nos flancos da duna, desmatamento e construção de cercas em cima da duna, na parte norte; ocupação do sopé da duna mais ao norte e terraplanagem de diversas dunas no local. Na área há construções já avançadas de espigões, que de acordo com estudos recentes, são considerados impróprios ao local, visto que a área poderia ser conservada ou anexada a ZPA-05. Também se constatou uma escavação de grande extensão que posteriormente se verificou ser uma lagoa de captação de águas pluviais no sopé da duna ao Norte da área estudada. A área possui relevância ambiental significativa, devendo ser liberada licenças para construção no local, somente após revisão da Regulamentação da ZPA-05.

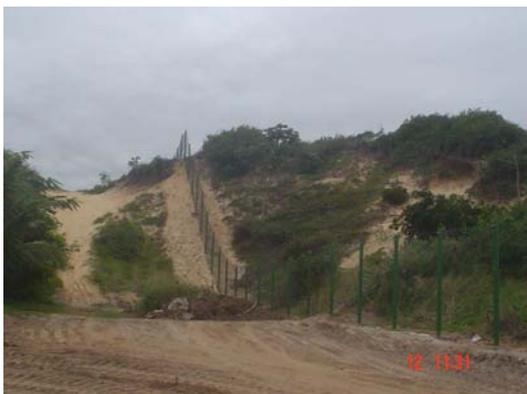
Figura 63: Área de duna cercada.

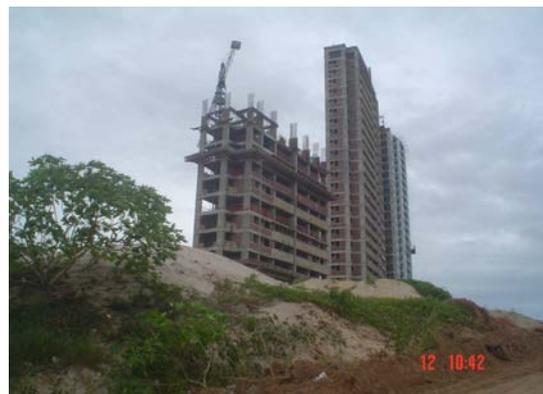
Figura 64: Construções na duna.

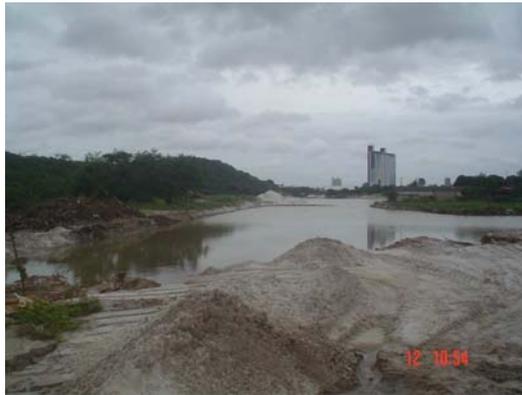
Figura 65: Abertura de cratera ao longo do sopé da duna.

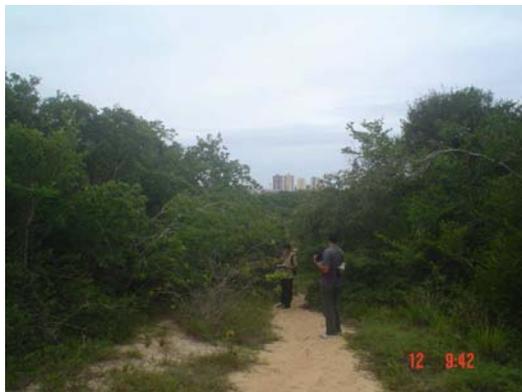
Figura 66: Vegetação arbustiva. Abertura de acessos e ocupação no entorno da área.

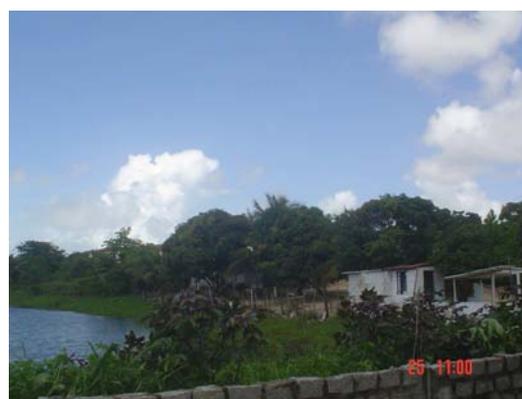
Figura 68: Ocupação das margens da lagoa.

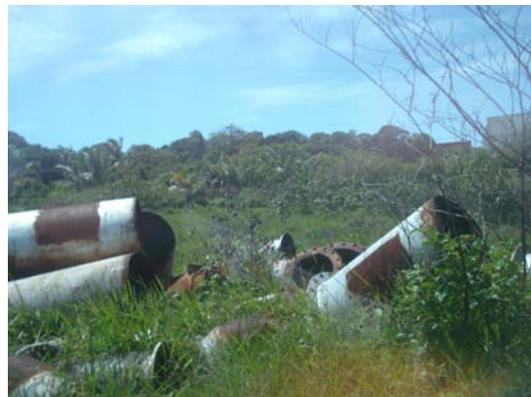
Figura 70: Deposição de sucata na duna.

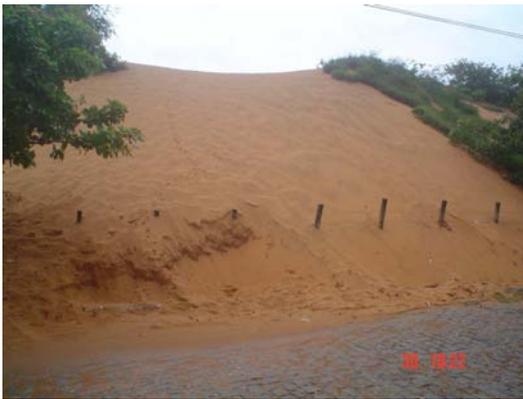
formada predominantemente por gramíneas nativas da espécie *Gouinia virgata*, com algumas “moitas” arbustivas e áreas de duna sem vegetação. A crista da duna se encontra desnuda, sendo o sedimento carregado, soterrando parte de logradouro a Oeste da área. Na borda da porção norte há muitos espécimes de Leucena (*Leucaena leucocephala*), uma espécie exótica. A ocupação da área se dá ao Sul por cigarreiras e depósito de materiais de construção, ao Norte por uma quadra de esportes, um canteiro de plantas e uma cigarreira.

Figura 71: Movimentação de massa ao lado oeste da duna em direção à via.

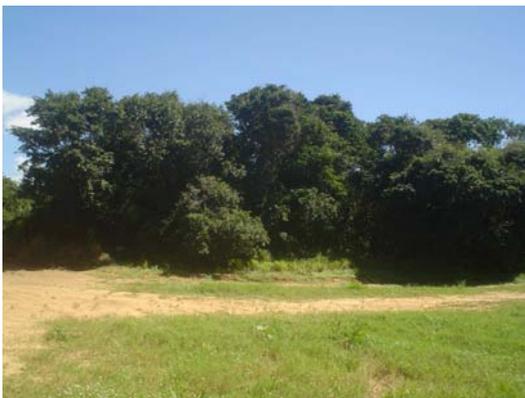
Figura 74: Abertura de clareira em meio a vegetação densa ao fundo.

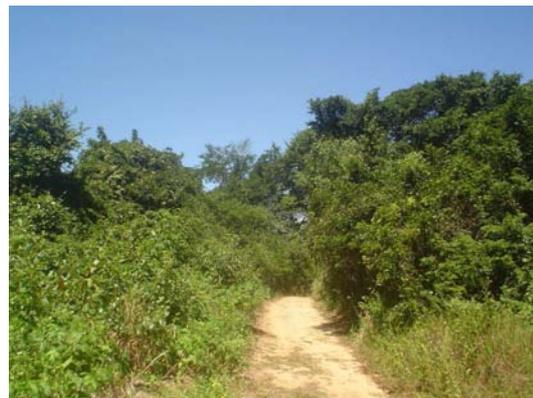
Figura 75: Abertura de acessos em meio a vegetação arbustiva.

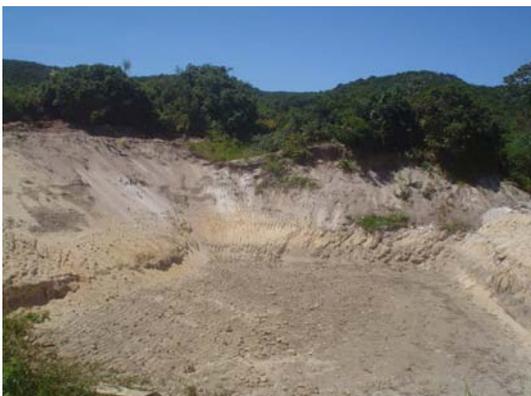
Figura 76: Lagoa de drenagem não concluída, porém, em atividade.

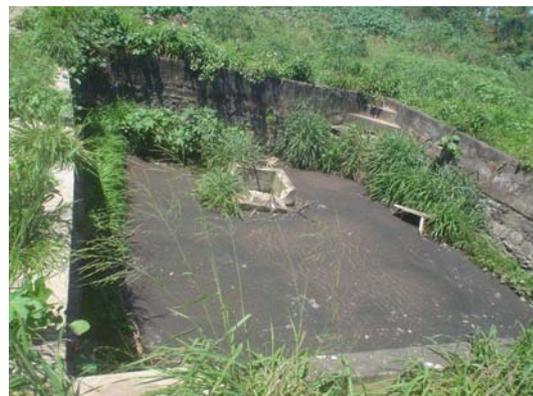
Figura 77: Tangue em alvenaria que capta os esgotos gerados no local.

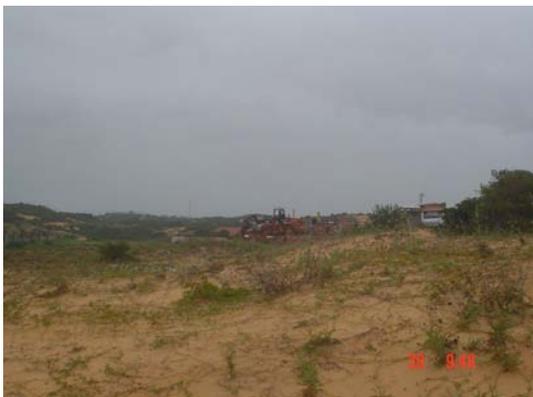
Figura 78: Vista parcial da área e tratores ao fundo terraplanando o vale dunar na ZPA-01

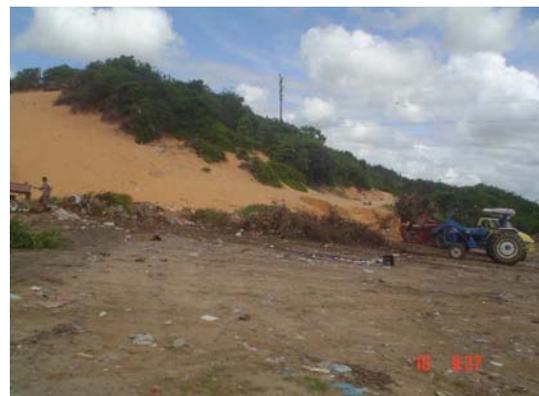
Figura 81: Trator transportando os resíduos depositados na área.

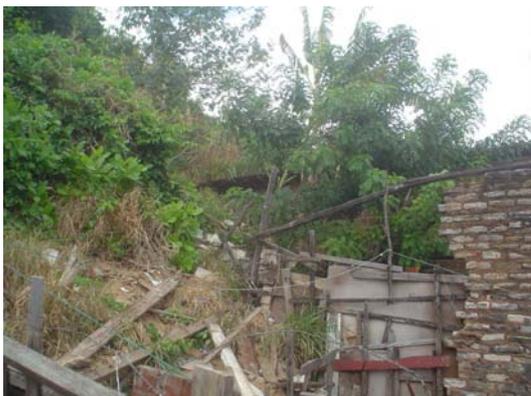
O desmatamento e ocupação desordenada dos flancos dunares está causando instabilidade na feição dunar, fazendo surgir áreas de risco em seu entorno. Este fato também põe em risco importante ambiente natural, antes equilibrado que proporciona estabilidade natural à área. Faz-se necessário implementar medidas urgentes de identificação das habitações em situação de risco e medidas corretivas para solucionar os riscos existentes como garantir a conservação do ecossistema dunar.

Figura 82: Construções no flanco da duna

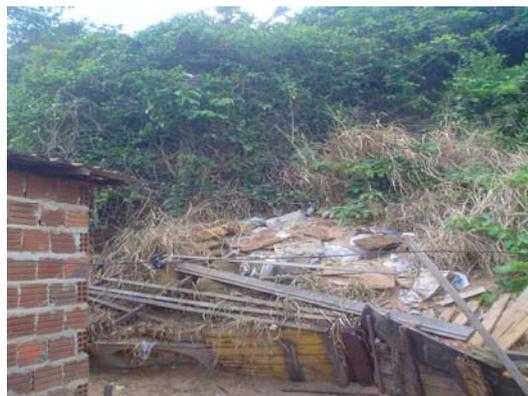
Figura 83: Habitações em situação de risco no flanco dunar

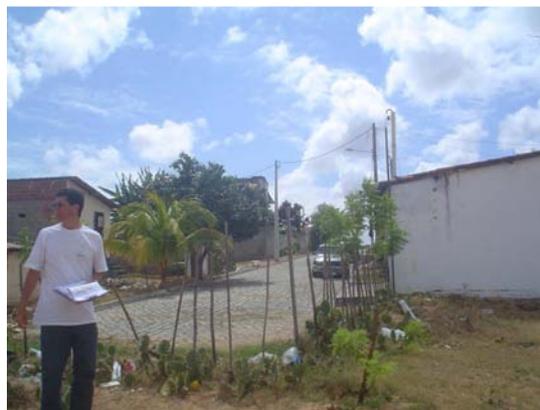
Figura 85: Rua localizada em cima da duna.

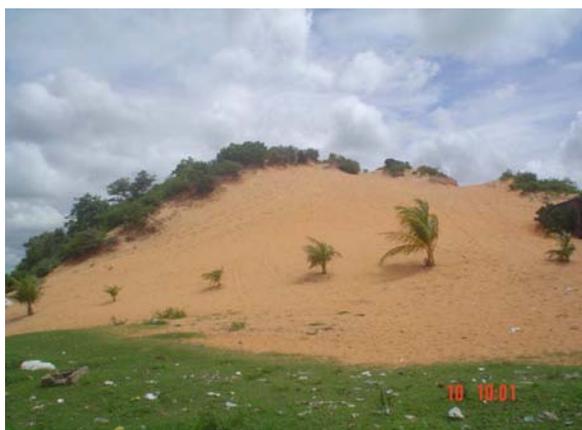
- Duna 07 - Felipe Camarão (campo - 10/04/08): Duna semifixa, situada no bairro de Felipe Camarão, ao Norte com a Rua Ferro Cardoso; ao Sul, final da rua José Vicente/ZPA-04; a Leste, rua Indomar; a Oeste, final da rua Rainha do Mar/ZPA-04. A duna situa-se no limite nordeste da ZPA-4 entre a travessa Palmeirinha e a travessa Ferro Cardoso. A parte Sul da duna encontra-se sem vegetação, com edificações de uso residencial. Também se observou a presença de pontos de lixo. Na porção leste, da encontra-se um loteamento consolidado que pressiona esse ecossistema. No lado norte, existe uma densa vegetação. O lado oeste corresponde a ZPA-4, no limite das duas dunas foi constatada a existência de uma moradia sujeita a risco de soterramento.

Figura 86: Aspecto geral da duna.

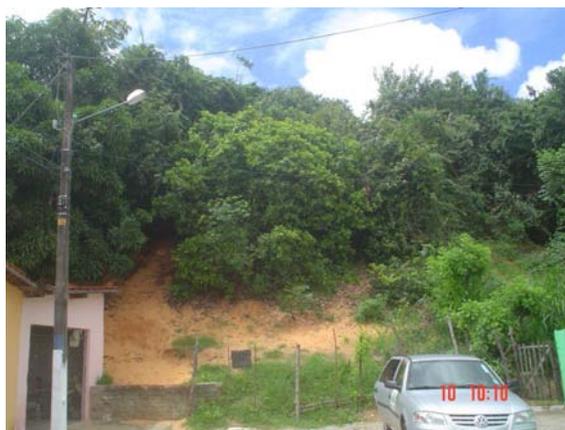
Figura 87: Residências em situação de risco dunar devido a ocupação do flanco.
