DUNAS

relatório e atlas do mapeamento e
caracterização dos remanescentes de
dunas do município de natal . RN

PREFEITURA MUNICIPAL DO NATAL

SECRETARIA MUNICIPAL DE MEIO AMBIENTE E URBANISMO

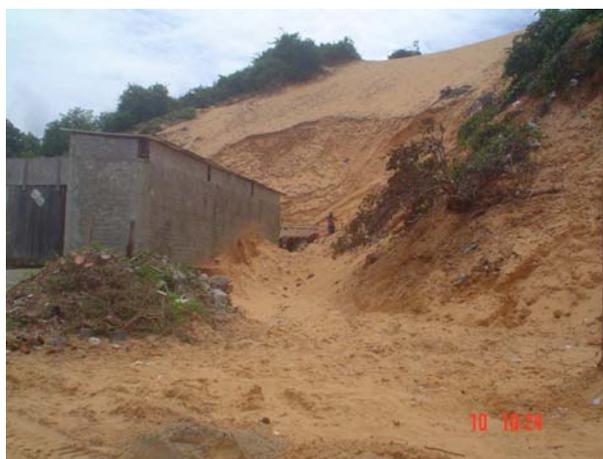
- Duna 08 - Cidade Nova (campo - 10/04/2008): Duna semifixa, situada no bairro de Cidade Nova. Ao Norte, com a rua Perimetral Sul; a Leste com rua Central; a Oeste, com rua Santa Célia; e ao Sul, com a rua Norte. O ponto de referência é a ZPA-08 na porção Oeste e ZPA 01 a Leste. A duna apresenta vegetação apenas no topo, as laterais sofrem carreamento de solo. A falta de vegetação e a retirada de areia são os responsáveis pelo carreamento que invade as ruas deixando-as intrafegáveis ao Norte e Sul da área. As construções residenciais e comerciais, se beneficiam da venda de areia, se instalam no pé da duna deixando os imóveis em área de risco deslizamento de encosta. A área é utilizada pela população, principalmente como área de lazer através de práticas esportivas como futebol, “windsurf”, voleibol, capoeira.

Figura 88: Ocupação da área e retirada de areia.

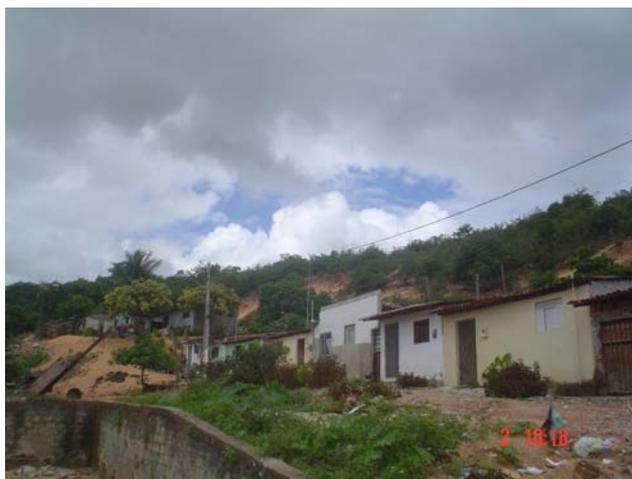
- Duna 28 - Planalto (campo - 02/05/08): Duna semifixa, situada no bairro Planalto, ao Norte com a Engº João Hélio Alves da Costa; ao Sul, com a Rua Paracati; ao Leste, com a Rua Antônio Freire de Lemos; a Oeste, com a ZPA-04. A Vegetação é de restinga de pequeno e médio porte com presença de gramíneas e espécies invasoras. Os flancos da duna sofrem processo de desmatamento para a construção de casas e retirada de areia. O sopé da duna - lado leste - está parcialmente ocupado por casas, um campo de futebol e galpão. Algumas construções já se encontram próximas ao cume.

Figura 89: Ocupação no flanco da duna.

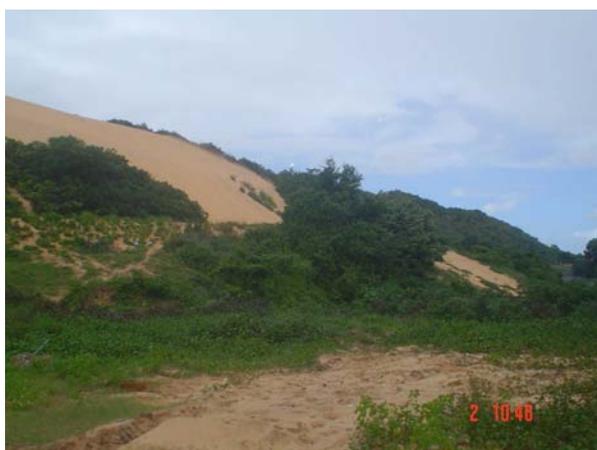
- **Duna 29 – Planalto** (campo - 02/05/08): Duna semifixa, situada no bairro Planalto, ao Norte, com a Engº João Hélio Alves da Costa; ao Sul com a Rua dos Jasmims; a Leste, com a linha férrea; a Oeste, com a Rua Alziro Zarur. A área tem como referência a ZPA-01 na porção Leste. Com vegetação gramínea, espaçadas com presença de espécies invasoras, em alguns pontos encontra-se desmatada. Verifica-se que essa área abrange os 15 m com respeito ao uso e ocupação das faixas de domínio.

Figura 90: Corte da duna pela passagem da linha férrea.

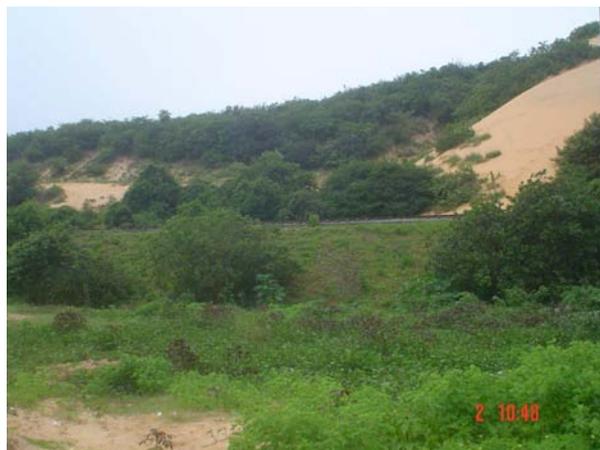
Figura 91: Vegetação ruderal originada pelo corte dunar.

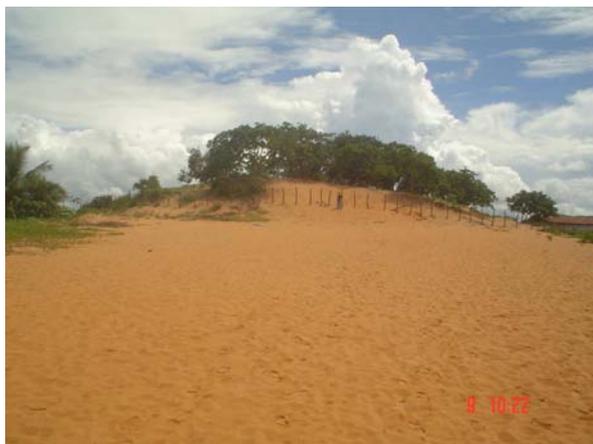
Mirassol. Tem como ponto de referência a ZPA-04 na porção Norte. Verificou-se que a duna sofreu forte impacto ambiental através da retirada de areia até o limite da ZPA-04, resultando em uma área quase plana em relação ao seu entorno. Sendo sua vegetação removida para a retirada da areia o que resultou foram porções isoladas de gramíneas e arbustos em uma ampla área nua e de baixa declividade.

Figura 92: Vista do limite da área.

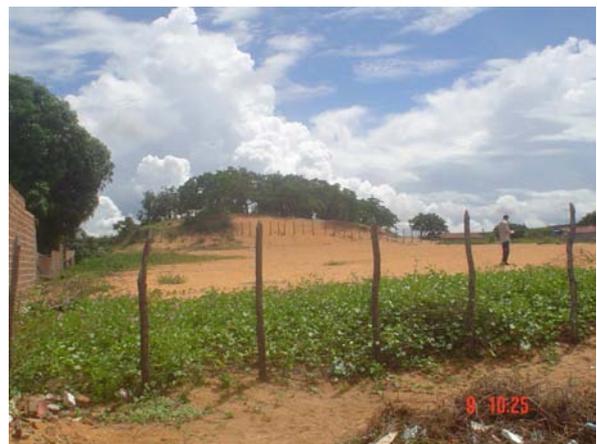
Figura 93: Relevo semiplano e vegetação ruderal.

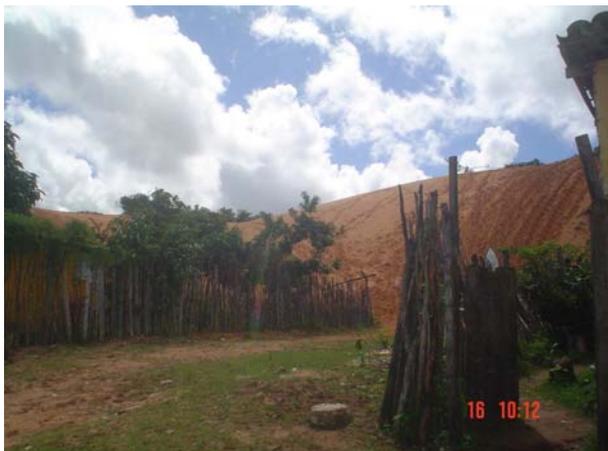
- Duna 36 - Guarapes (campo – 16/05/2008): Duna semifixa, situada no bairro de Planalto, ao Norte, com a ZPA 04; ao Sul, com o bairro do Planalto; ao Leste, com a ZPA-04; a Oeste, com o bairro do Guarapes. Tendo como ponto de referência a ZPA-04 na porção Norte e Leste. O diagnóstico foi dificultado devido a falta de acessos, grande extensão, alto grau de declividade. Por se tratar de uma área de elevada altitude, a vegetação do topo apresenta-se, de modo geral, conservada. Nas laterais, a flora foi devastada para a abertura de acessos para trilha. Destaca-se a acentuada deposição de lixo no sopé da duna. Os resíduos são dispostos de forma desordenada, no momento da visita, havia veículos transportando terra da duna. Sendo a área contígua a ZPA-04, sua vegetação apresenta características parecidas, as espécies são arbustivas e de médio porte.

Figura 94: Aspectos da ocupação da área. Cercas e flanco sem vegetação.

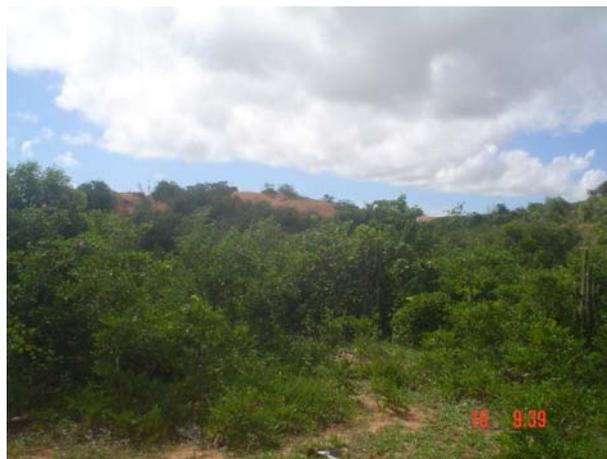
Figura 95: Aspecto da vegetação arbustiva.

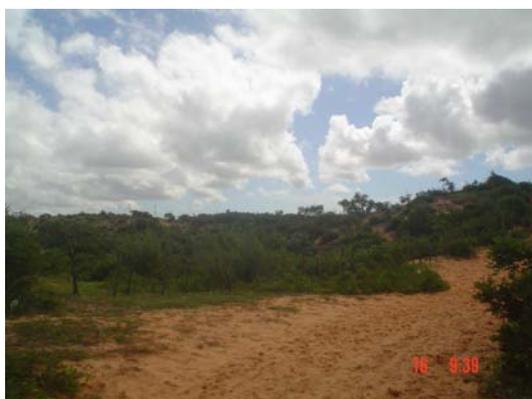
Figura 96: Variação da vegetação arbustiva esparsa a densa.

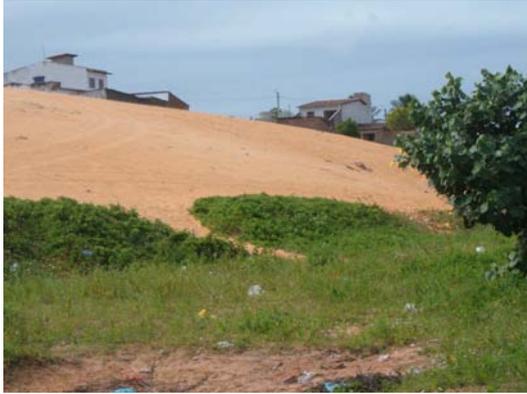
- Duna 38 - Felipe Camarão (campo – 27/06/2008): Duna semifixa, situada no bairro de Felipe Camarão, ao Norte com Rua Managuá; ao Sul, com a Rua São José; a Leste, com a travessa Pai Celestial; a Oeste, com habitações. Está localizada entre as ZPAs 01 e 08. Na ocasião, foi percorrido todo o entorno dessa feição a fim de conhecer a sua configuração e delimitação. Verificou-se que a duna apresenta comprimento de 184 metros e largura de 77 metros, baixo grau de declividade, altura máxima da crista de 64 metros, conforme observação das curvas de nível que passam no seu perímetro. O diagnóstico foi realizado em toda a sua extensão devido às pequenas dimensões da duna que são de 13.900 metros quadrados e 519.432 metros de perímetro. Trata-se de uma área de elevada altitude em relação ao nível do mar, a vegetação presente na crista é descaracterizada, de modo geral. Nos flancos laterais, a flora na crista foi devastada para retirada de areia. Destaca-se a acentuada deposição de lixo no sopé da duna. Os resíduos são dispostos de forma completamente desordenada. No

momento da visita, foi constatada a presença de resíduos de construção civil. A vegetação não é mais a pioneira, sendo sucedida por vegetação de porte baixo em torno de aproximadamente 03 a 05 metros de altura, distribuídos espaçadamente sobre um estrato herbáceo descontínuo e ralo.

Figura 97: Ocupação por residências na crista.

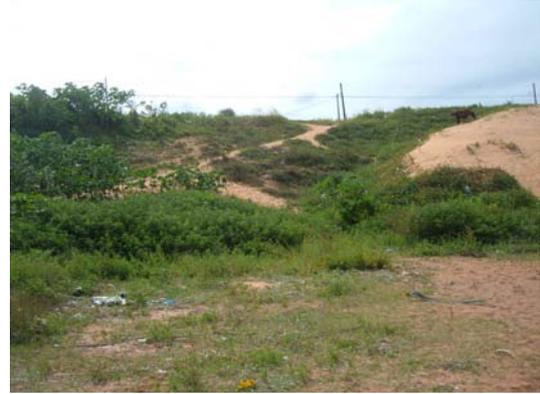
Figura 98: Aspectos gerais da duna 38.

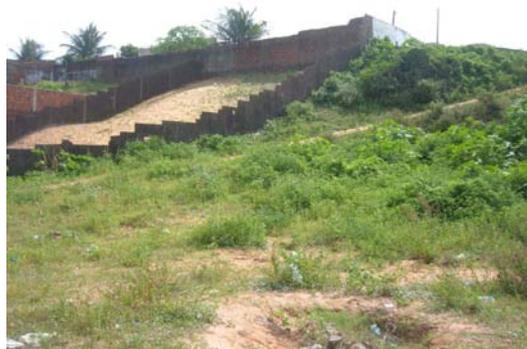
Figura 99: Pressão imobiliária no entorno da duna 38.

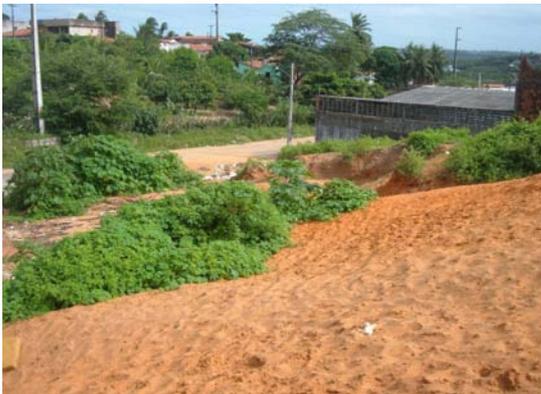
- Duna 73 - Bom Pastor – (27/06/2008): Duna semifixa, situada no bairro Bom Pastor, ao Norte, com Rua Capitão João Ribeiro Machado e Rua Estevam Machado; ao Sul, com a Avenida Amintas Barros; a Leste, com a Avenida Amintas Barros; a Oeste, com Rua Doutor Manoel Miranda. Tendo como ponto de referência a ZPA 08, na porção Norte. A duna apresenta baixo grau de declividade, altura máxima de 34 metros, vegetação do topo apresenta-se de modo geral, descaracterizada. Nas laterais, a flora foi devastada para retirada de areia. Identificou-se deposição de lixo no sopé da duna, dispostos de forma desordenada. Há um processo de intenso de retirada de areia no sopé da duna. Devido a essa remoção de vegetação e areia ocorre intenso

processo erosivo descaracterizando a feição. A área é utilizada como equipamento público para a prática de futebol.

Figura 100: Vegetação ruderal no flanco e deposição de lixo no sopé da duna.

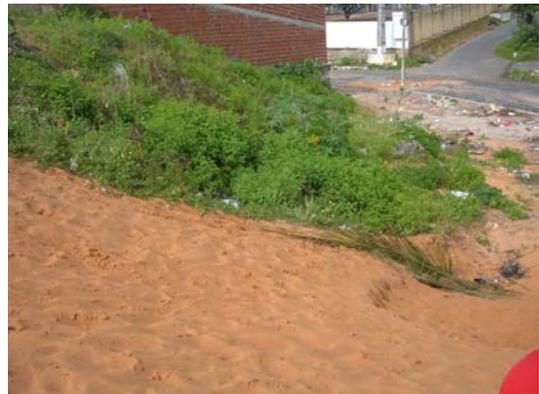
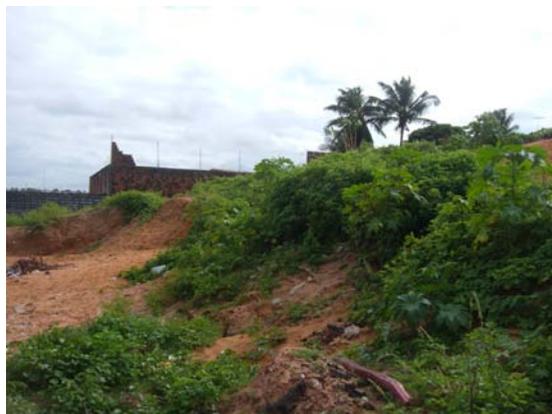
Figura 101: Visão do corte dunar devido a retirada de areia.

Figura 102: Visão do corte dunar devido a retirada de areia.

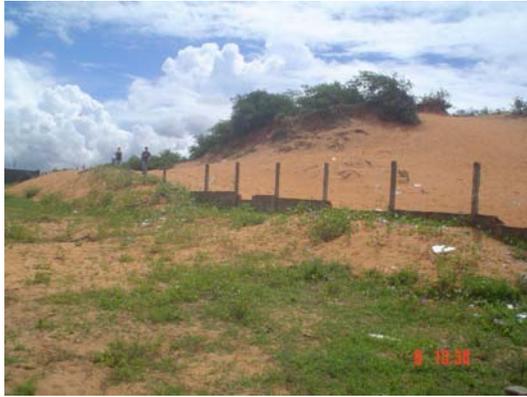
- Duna 75 – Planalto (campo - 09/05/2008): Duna semifixa, situada no bairro Planalto, entre as ruas Paracati, ao Norte; Dom Antônio de Almeida Lustosa, ao Sul; travessa Santa Augusta, a Leste; e Rainha do Mar, a Oeste. Tem como ponto de referencia a ZPA-04, na porção Norte. A vegetação encontra-se bem preservada apenas no cume já seus flancos foram desmatados. A área está sendo ocupada ao Norte por residências e ao Sul visualizamos a construção de um muro cortando o flanco Norte da duna. Todo o entorno sofre carreamento do solo dunar, justificado pela

retirada de vegetação nativa de seu entorno e a ação constante dos ventos. Visualiza-se a presença de lixo ao Sul da área e a presença de duas casas que foram edificadas bem no sopé da duna. No seu entorno percebe-se forte pressão da ocupação antrópica.

Figura 103: Retirada da vegetação causando a movimentação de massa.

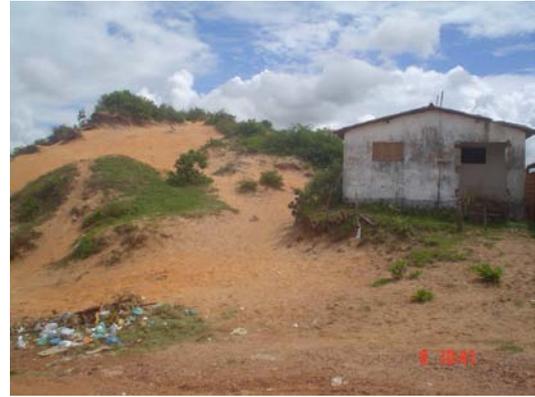
Figura 104: Ocupação da duna.

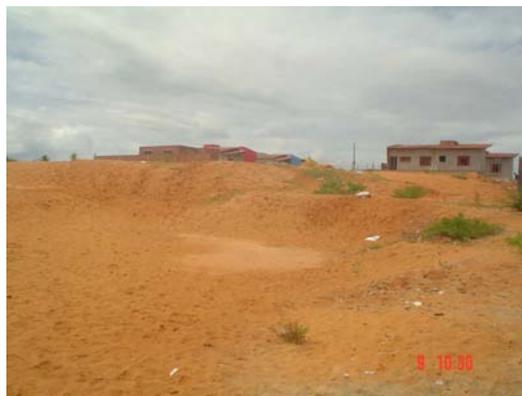
- Duna 76 – Planalto (campo - 09/05/2008): Duna semifixa, parcialmente preservada, situada no bairro Planalto, entre as ruas Abreulândia, ao Norte; Rua Paracati, ao Sul; Rua Rainha do Mar, a Leste; Rua Luiz Carlos, a Oeste. Sua vegetação está reduzida a pequenas porções de arbustos e em sua maior parte desmatada. Está quase que totalmente ocupada por construções, ou seja, bastante antropizada.

Figura 105: Área dunar com pouca vegetação sendo ocupada.

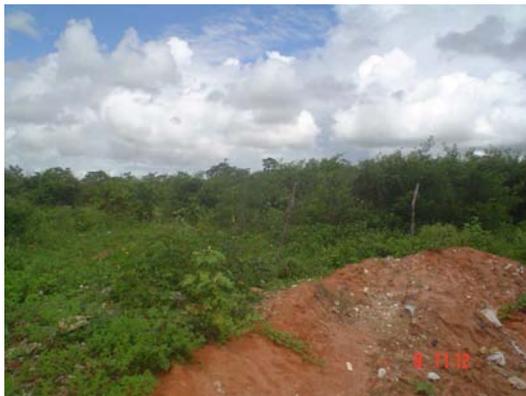
- Duna 77 – Planalto (campo - 09/05/08 e 30/05/08): Duna semifixa, situada no bairro Planalto, entre as Ruas Engenheiro João Hélio Alves da Costa, ao Norte; Abreulândia, ao Sul; Rua Maranhata ao Leste e Rua Agrestina, ao Oeste. Trata-se de uma ampla área de Duna, com relevo bastante sinuoso e vegetação alterada. Na porção Sul, a vegetação foi removida para a retirada de areia da duna, esse espaço também é ocupado por algumas construções. Anexa a essa área, em um pequeno vale dunar, a vegetação é arbustiva e secundária. Parte da vegetação foi removida e nesses locais foram construídos dois campos de futebol gramados, com iluminação. Do lado Leste, em direção ao Norte a vegetação é do tipo arbustivo esparsa. A área é ocupada por algumas construções. Na região central a vegetação é de porte arbóreo, sendo, no entanto do tipo introduzida, como coqueiros (*Cocos nucifera*) e mangueiras (*Mangifera indica*). Essa área também é ocupada por residências, sendo os lotes demarcados por cercas. Do lado nordeste, existe uma grande área mais baixa utilizada como campo de futebol. Parte da área é composto de solo nu, com vegetação ruderal ao redor.

Figura 106: Aspectos da vegetação arbustiva.

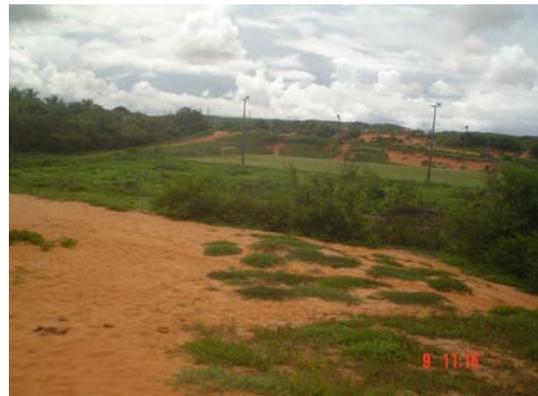
Figura 107: Ocupação do vale dunar por 2 campos de futebol.

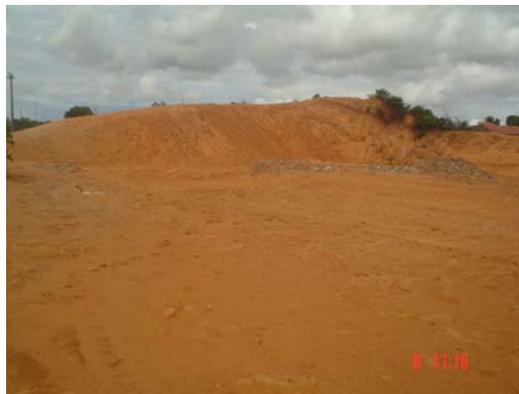
Figura 108: Retirada da vegetação e da areia na porção Sul.

Conforme sugerido nas reuniões com demais setores da SEMURB retornou-se a área em 28/11/2008, no sentido de complementar os estudos, visando uma nova delimitação da área, excluindo as porções ocupadas e procurando preservar as feições dunares ainda bem conservadas. Adequando esse procedimento, quando possível, aos limites dos lotes. Isso feito resultou em uma nova delimitação da área levantada no Atlas em anexo. Ressalta-se que essa área está sendo ocupada e o levantamento de ocupação ainda está sendo realizado pela SEMURB.

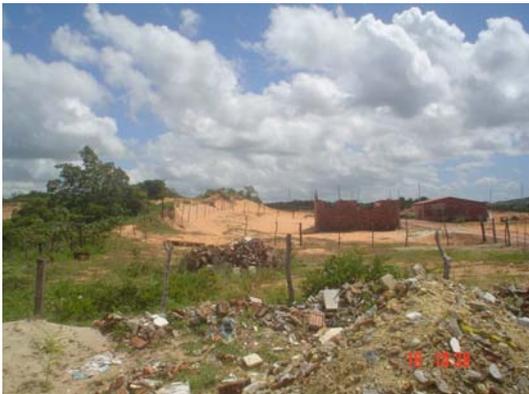
- Duna 79 - Planalto (campo -16/05/2008 e 06/07/2008): Duna fixa, situada no bairro Planalto, Rua Engenheiro João Hélio Alves da Costa, ao Sul; Rua Monte Celeste, Leste; Rua Agrestina, a Oeste. Tendo como ponto de referência a ZPA-08, Oeste. A duna encontra-se bastante descaracterizada, em virtude da ação antrópica, com vegetação apenas no topo. Apresenta-se como continuação do cordão dunar caracterizado anteriormente, como foi observado por fotografia aérea da área e visualizado no software Arcgis®. Apresenta baixa altitude devido à ação remodeladora dos ventos nas partes onde o solo está sem vegetação.

Figura 109: Desmatamento, retirada de areia, deposição de lixo e ocupação da área.

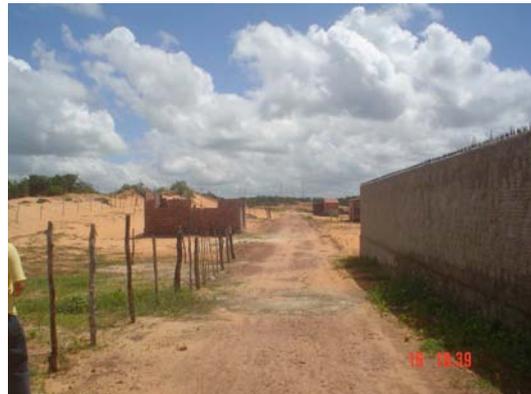
Figura 110: Compactação do solo, ocupação da área.

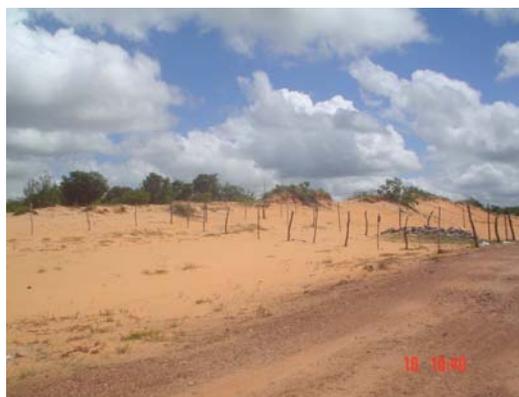
Figura 111: Loteamento da duna 79.

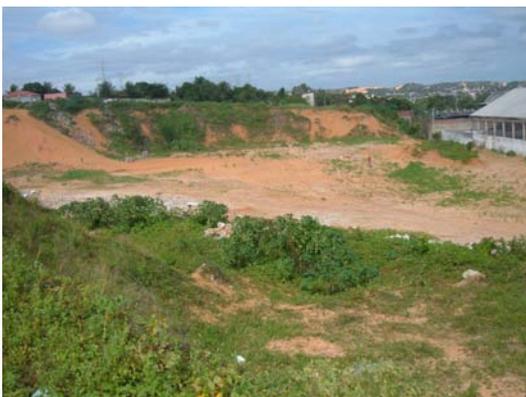
Trata-se uma área de elevada altitude, a vegetação do topo apresenta-se, de modo geral, descaracterizada. No lado Oeste em direção ao Centro da área existe um intenso processo de retirada de areia no sopé da duna. Destaca-se a acentuada deposição de lixo e entulho no sopé da duna. Os resíduos são dispostos de forma completamente desordenada. Devido à falta de vegetação e intensa retirada de areia ocorre um forte processo erosivo descaracterizando a feição. O cume da duna é usado como local para a construção de habitações em sistema de mutirão. Essas habitações situam-se em áreas sujeitas a deslizamentos de terra, uma vez, que sua vegetação foi retirada e estão em declividade acentuada. Passa pela área, no sentido Sul ao Norte uma rede de alta tensão. Onde as construções no local se situam próximas da rede caracterizando-se mais um risco observado na área.

Figura 112: Deposição de lixo na duna 99.

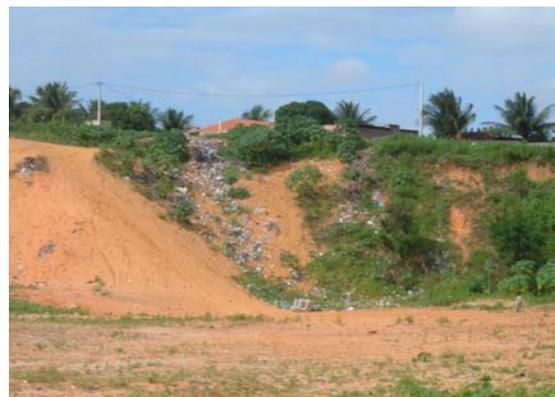
Figura 113: Área onde já houve remoção de areia da duna.

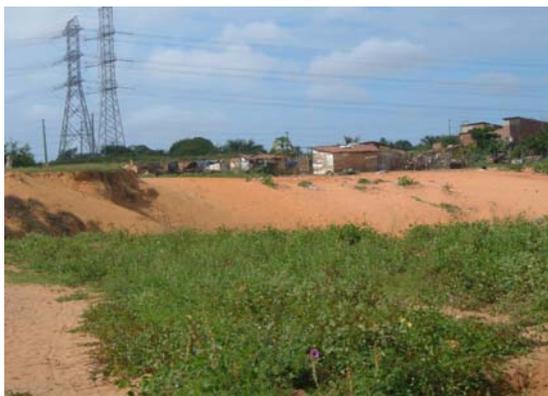
Figura 114: Recuo e ocupação da duna. Rede de alta tensão.

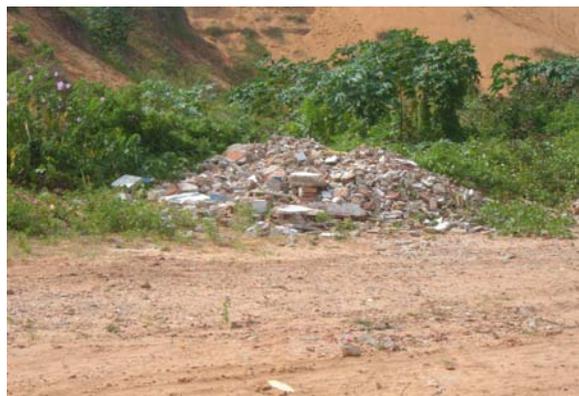
Figura 115: Deposição de entulho no sopé da duna.

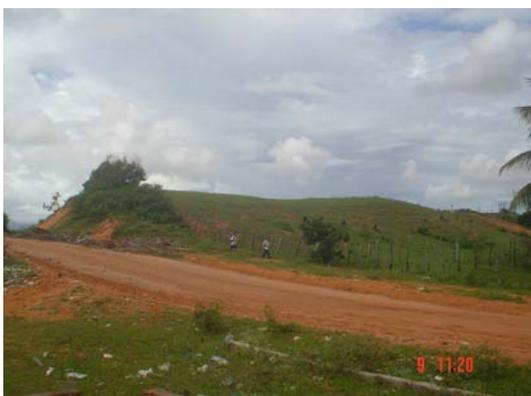
- Duna 104 – Planalto (campo - 09/05/08 e 30/05/08): Duna fixa, situada no bairro Planalto, ao Norte, Rua Abreulândia; Rua Dom Antônio de Almeida Lustosa, ao Sul; Rua Maranata, a Leste; Rua São Bráulio, a Oeste. Tendo como ponto de referência a ZPA-04 a Norte e a ZPA-03 a Sul. Trata-se de uma ampla área cercada por cercas de arame e por cercas vivas de cactáceas exóticas do tipo “palma” (*Opuntia littoralis*), de relevo sinuoso e contendo algumas construções. A área é cortada por uma rede de energia de alta tensão, no sentido Sul-Nordeste. A vegetação é predominantemente ruderal, composta por espécies herbáceas invasoras. A Leste, numa área de vale visualiza-se algumas árvores de médio porte, como embaúbas (*Cecropia* sp.) e espécies arbustivas nativas, como mangabeiras (*Hancornia speciosa*). Do lado oeste existe uma área delimitada por um muro. Há depósito de lixo em alguns locais no entorno da área.

Figura 116: Vegetação secundária. A primária foi queimada conforme vestígios.

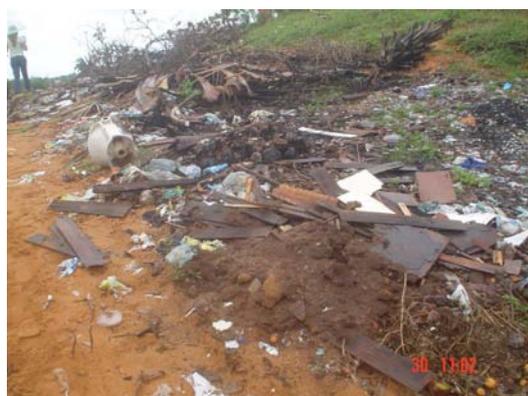
Figura 117: Deposição de lixo na área.

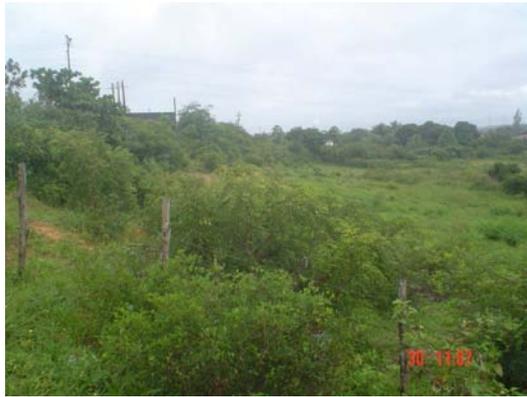
Figura 118: Vegetação nativa arbustiva, ruderais e gramíneas.

Conforme sugerido nas reuniões com demais setores da SEMURB retornou-se a área em 28/11/2008, no sentido de complementar os estudos, visando a redelimitar a área excluindo as porções ocupadas e procurando preservar as feições dunares ainda bem conservadas. Adequando esse procedimento, quando possível, aos limites dos lotes. Isso feito resultou em uma nova delimitação da área levantada no Atlas “Mapeamento e Caracterização dos Remanescentes de Dunas de Natal-RN”, em anexo. Ressalta-se que essa área está sendo ocupada e o levantamento de ocupação ainda está sendo realizado pela SEMURB.

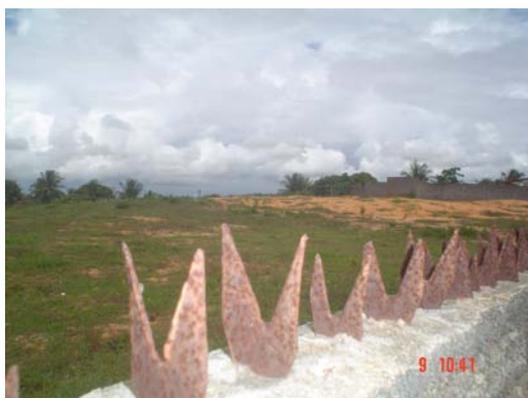
- Duna 105 – Planalto (campo - 09/05/08): Duna semifixa, situada no bairro Planalto, entre as ruas Dom Antônio de Almeida Lustosa, a Norte; Rua Santo Onofre, a Sul; Rua Cafarnaum, a Leste; Rainha do Mar, a Oeste. Tendo como ponto de referência a ZPA-04 a Norte e a ZPA 03 ao Sul. A duna apresenta baixa declividade, com vegetação secundária composta predominantemente por herbáceas ruderais e algumas espécies introduzidas como coqueiros (*Cocos nucifera*). Essa área é delimitada por um muro e parte dela, ao sudeste, é utilizada como área de cultivo agrícola. A área é ocupada por algumas residências. O número de residências não pode ser determinado pelo acesso estar fechado.

Figura 119: Visão parcial da área.

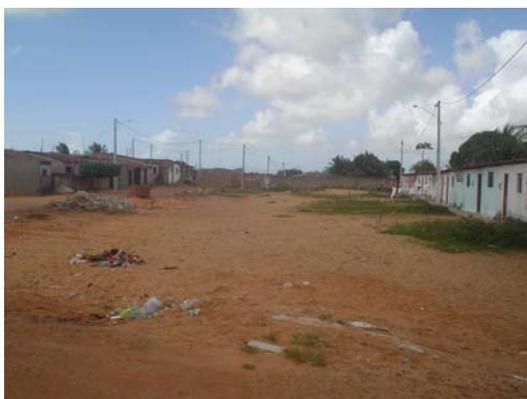
- **Duna 106 – Planalto** (campo - 11/07/08): Duna semifixa, situada no bairro Planalto, entre a Rua Santo Onofre, a Norte; Rua Jardim do Éden, a Sul; Rua Francisco de Assis, a Leste; Rua Rainha do Mar, a Oeste. A área delimitada é apenas uma pequena faixa de área livre da crista da duna, pois todo seu entorno foi ocupado por construções. A vegetação foi totalmente suprimida, visualizando-se apenas resquícios de gramíneas de origem ruderal. A área não é cercada sendo utilizada como área de lazer e de deposição de resíduos sólidos pela própria população do bairro.

Figura 120: Crista da duna. Área residual. Ocupação do entorno.

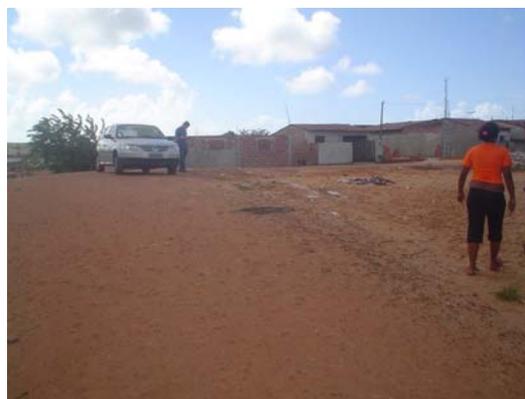
Figura 121: Aspecto do baixo relevo da área.

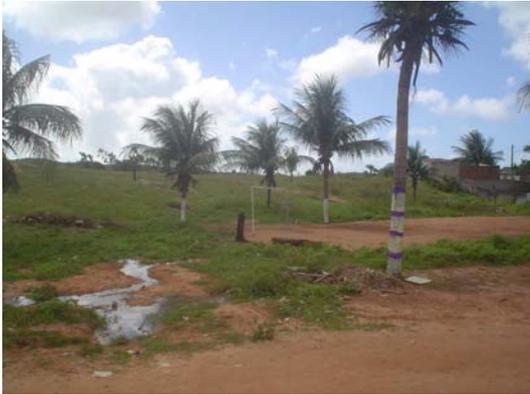
- **Duna - 108 - Planalto** (campo - 11/07/08): Duna semifixa, situada no bairro Planalto, entre a Rua Paracati, ao Norte; Rua Dom **Antônio** de Almeida Lustosa, ao Sul; Rua Cafarnaum, ao Leste; Rua Indomar, a Oeste. Trata-se de uma área de baixa declividade. A vegetação foi suprimida, visualizando-se apenas a presença de gramíneas de origem ruderal e algumas espécies introduzidas como o coqueiro (Cocos

nucifera). A área não é cercada, sendo utilizada pela população como área de lazer através de dois pequenos campos de futebol. Visualiza-se a deposição de resíduos sólidos em alguns pontos da área, como também o despejos de água servida de algumas residências ao Oeste próximo a alguns coqueiros.

Figura 122: Vegetação introduzida: coqueiros e ruderal: gramínea. Exposição de águas servidas. Ocupação por campo de futebol. (Visualização para o leste).

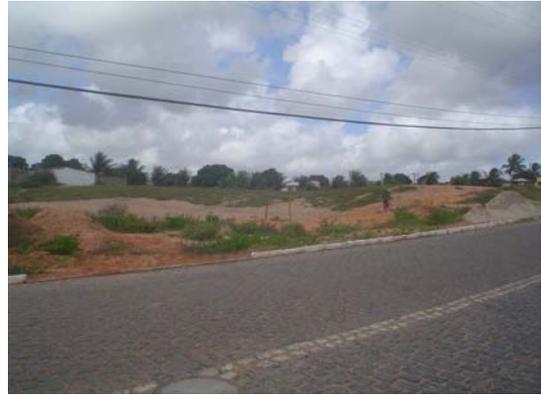
Figura 123: Aspecto do baixo relevo da área. Vegetação e ruderal: gramínea. Deposição de resíduos de construção e lixo no lado direito da foto. (Visualização para o Sul).

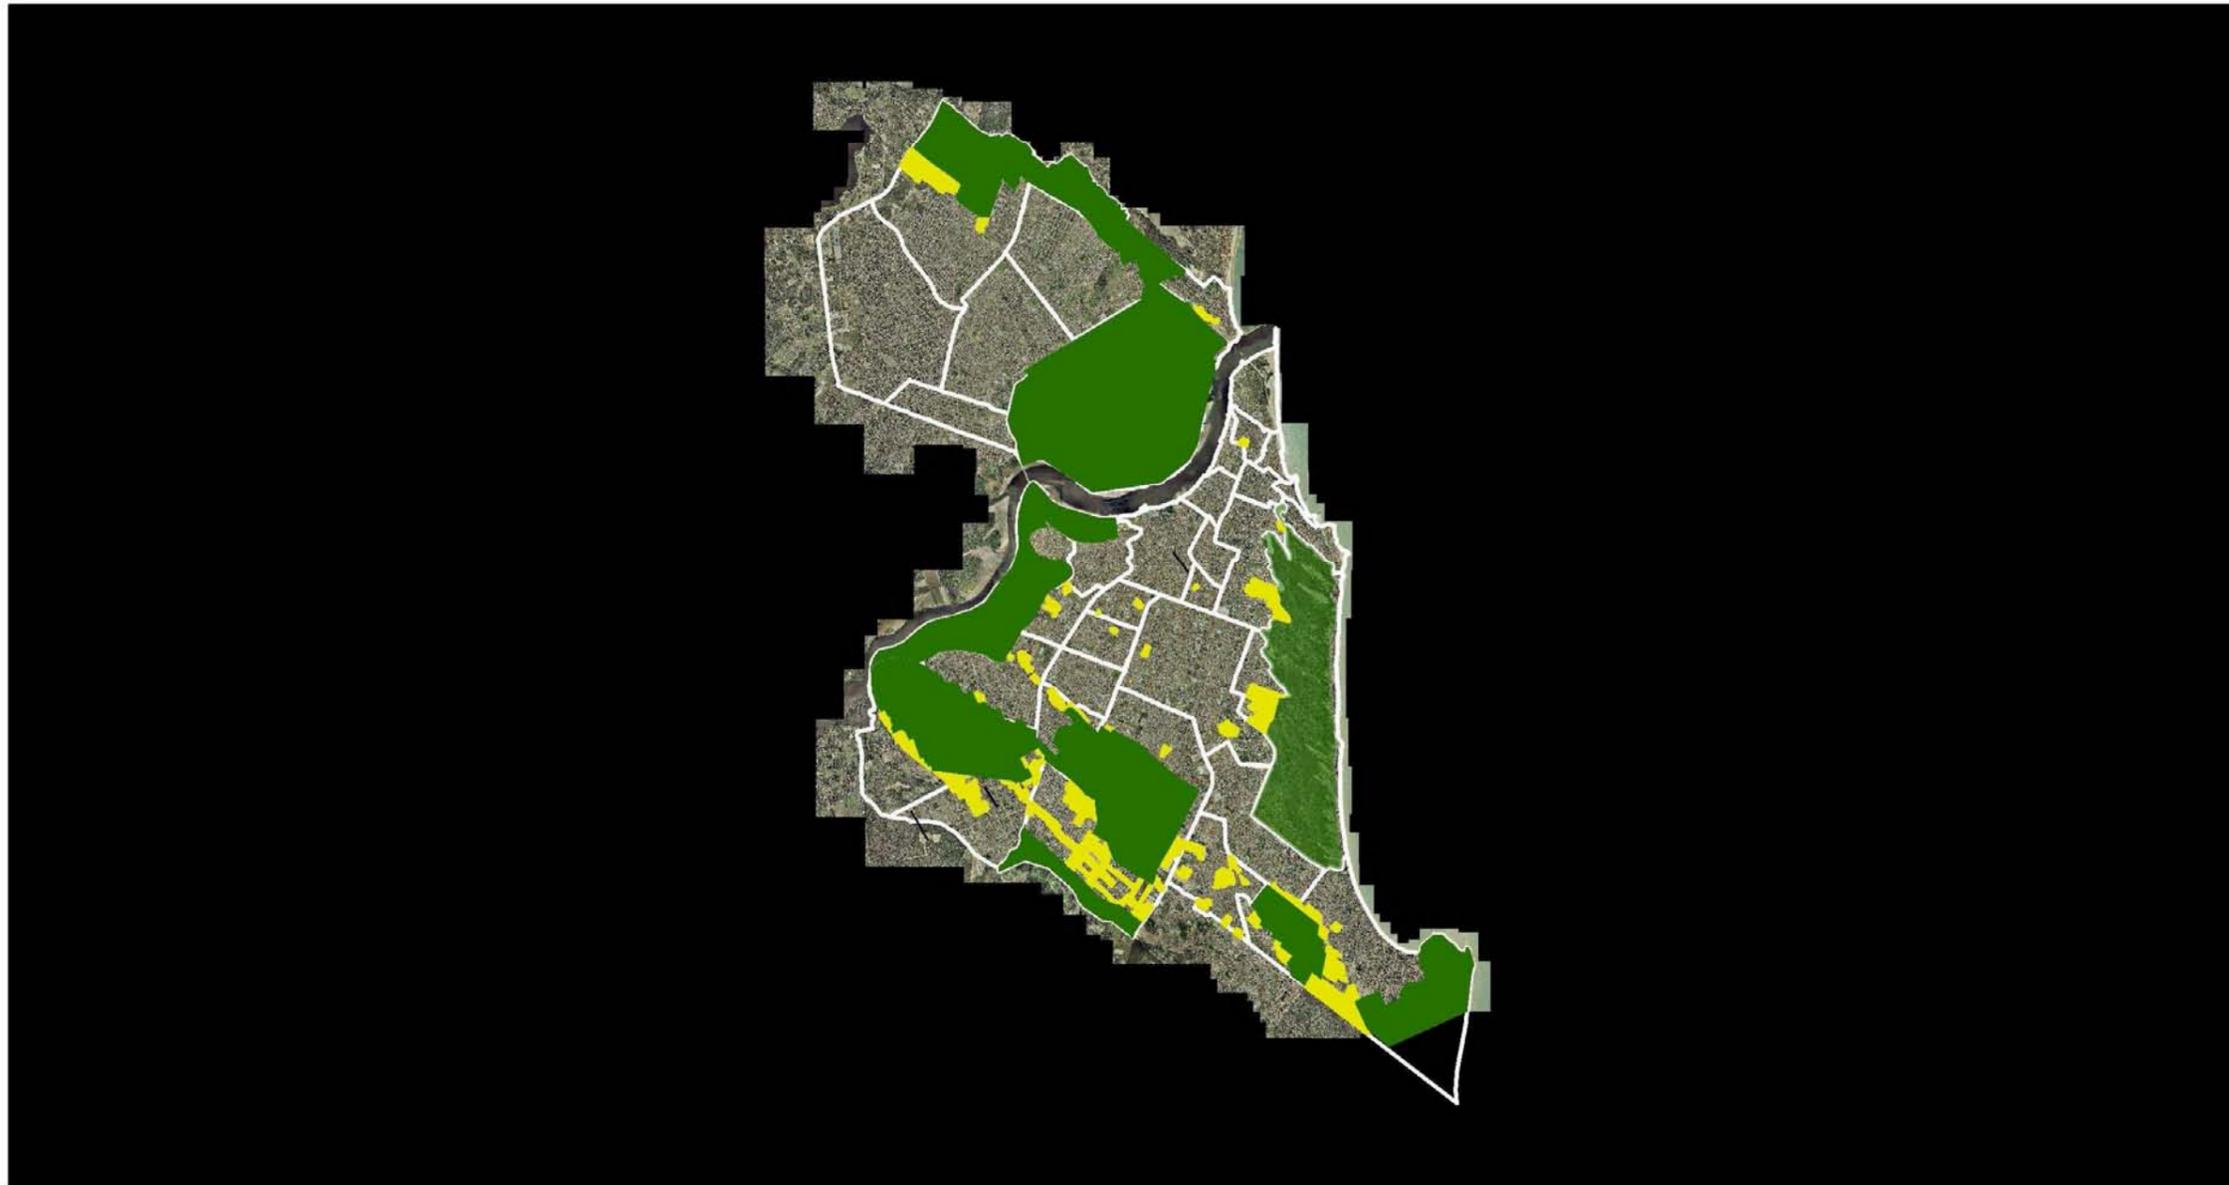
Duna:01
Região Administrativa:Norte
Bairro: Redinha

Espécies:Baixa diversidade de vegetação nativa, presença de gramíneas.
Condições: Parcialmente preservada
Impactos:Desmatamento com corte da feição dunar.
Uso e Ocupação:Construções e aplainamento.
Área:5.73 hectares Perímetro:1628 metros

Limite redefinido por curvas de nível e pela ponte recém construída.

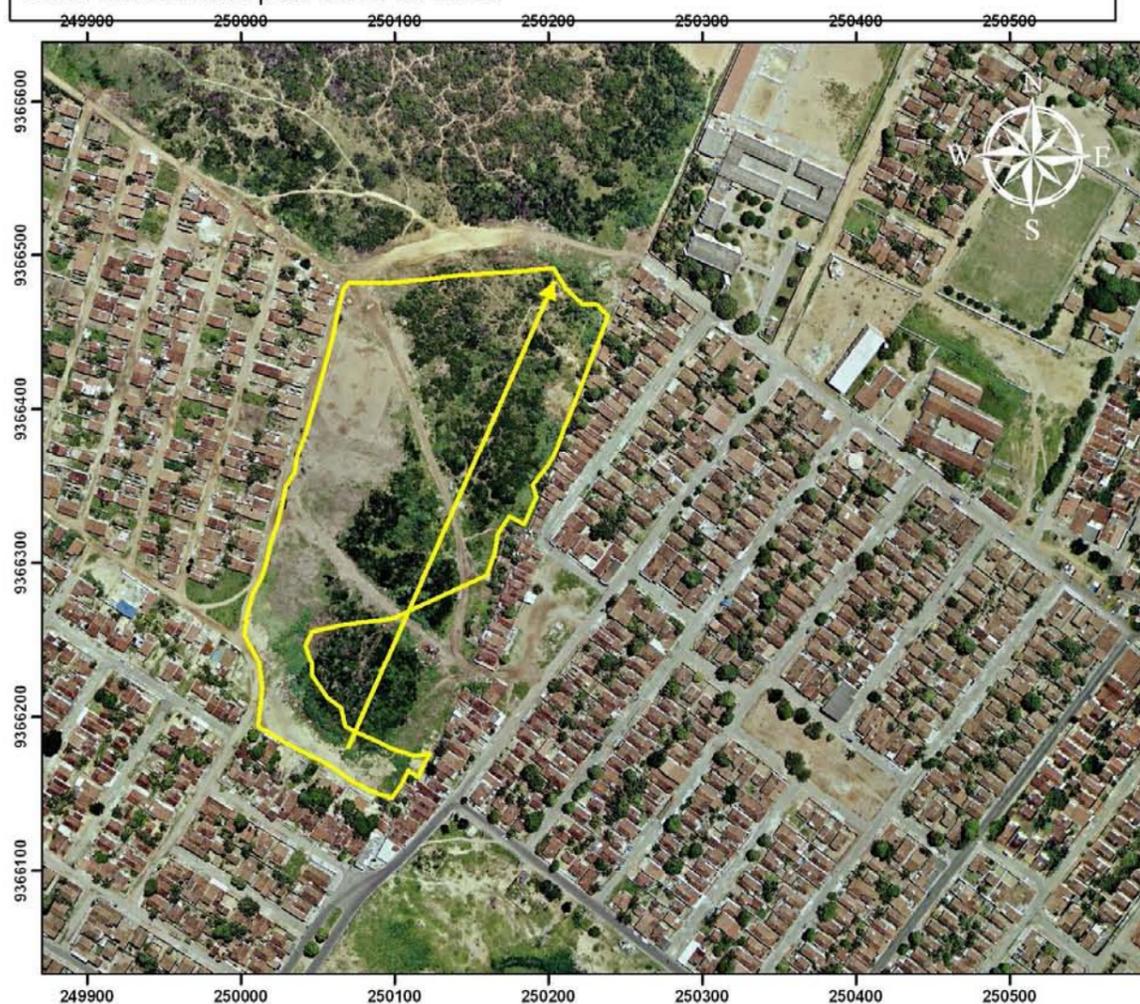
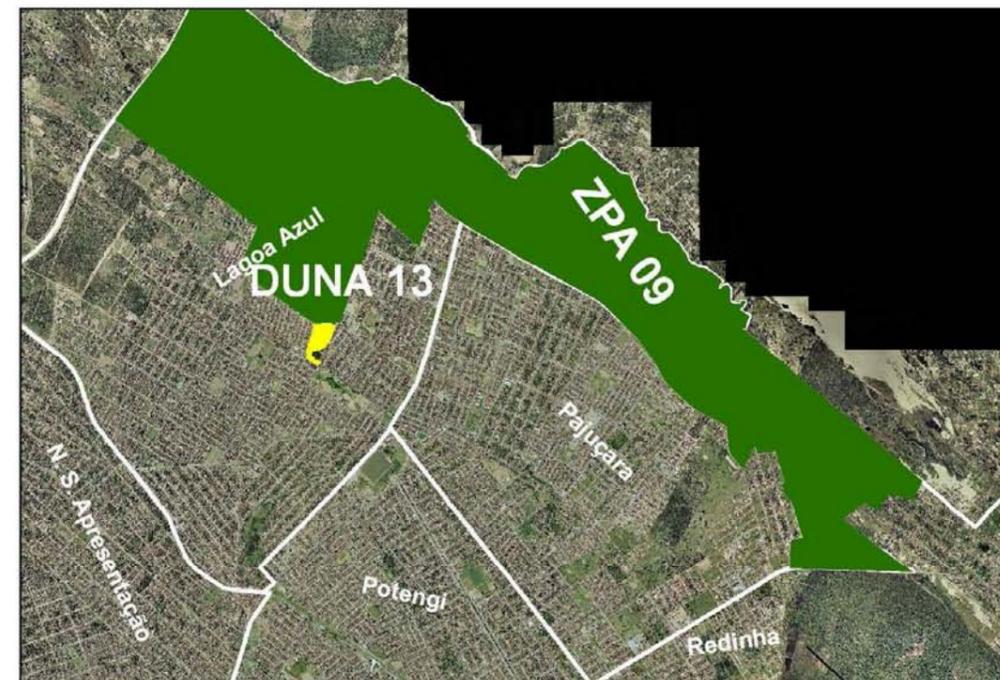
- Duna 13
- Sentido do Perfil Topográfico

Duna redelimitada pela curva de nível.

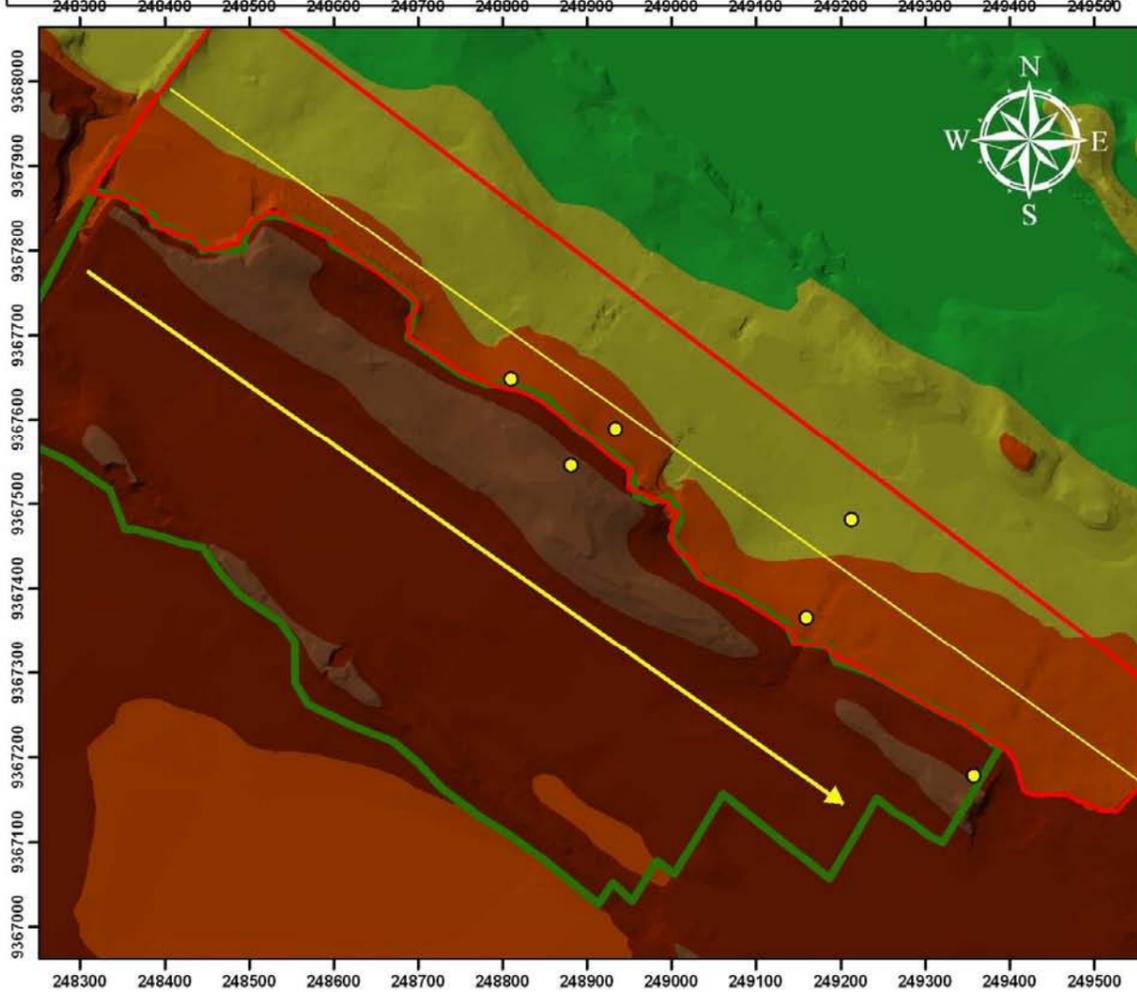
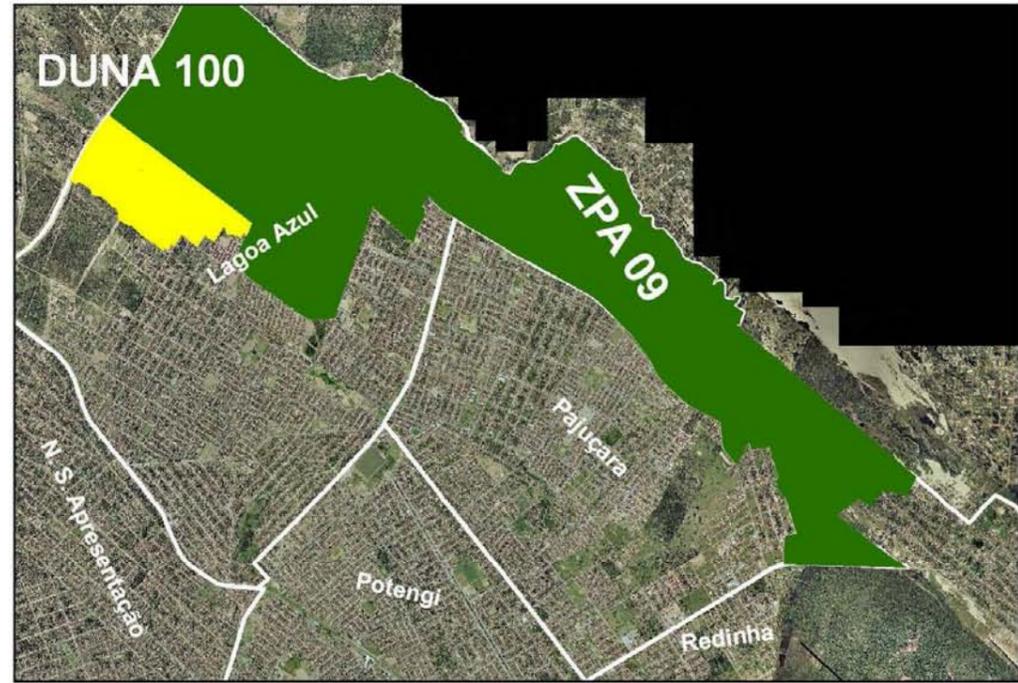
IDENTIFICAÇÃO	
Duna: 100	
Região Administrativa: Norte	
Bairro: Lagoa Azul	
CARACTERIZAÇÃO	
Espécies: Espécies nativas secundárias e herbáceas ruderais.	
Condições: Parcialmente preservada	
Impactos: Desmatamento, disposição de resíduos sólidos e corte da duna.	
Uso e Ocupação: Construções.	
Área: 70 hectares	Perímetro: 8705 metros
OBSERVAÇÕES	
Duna redelimitada pela curva de nível.

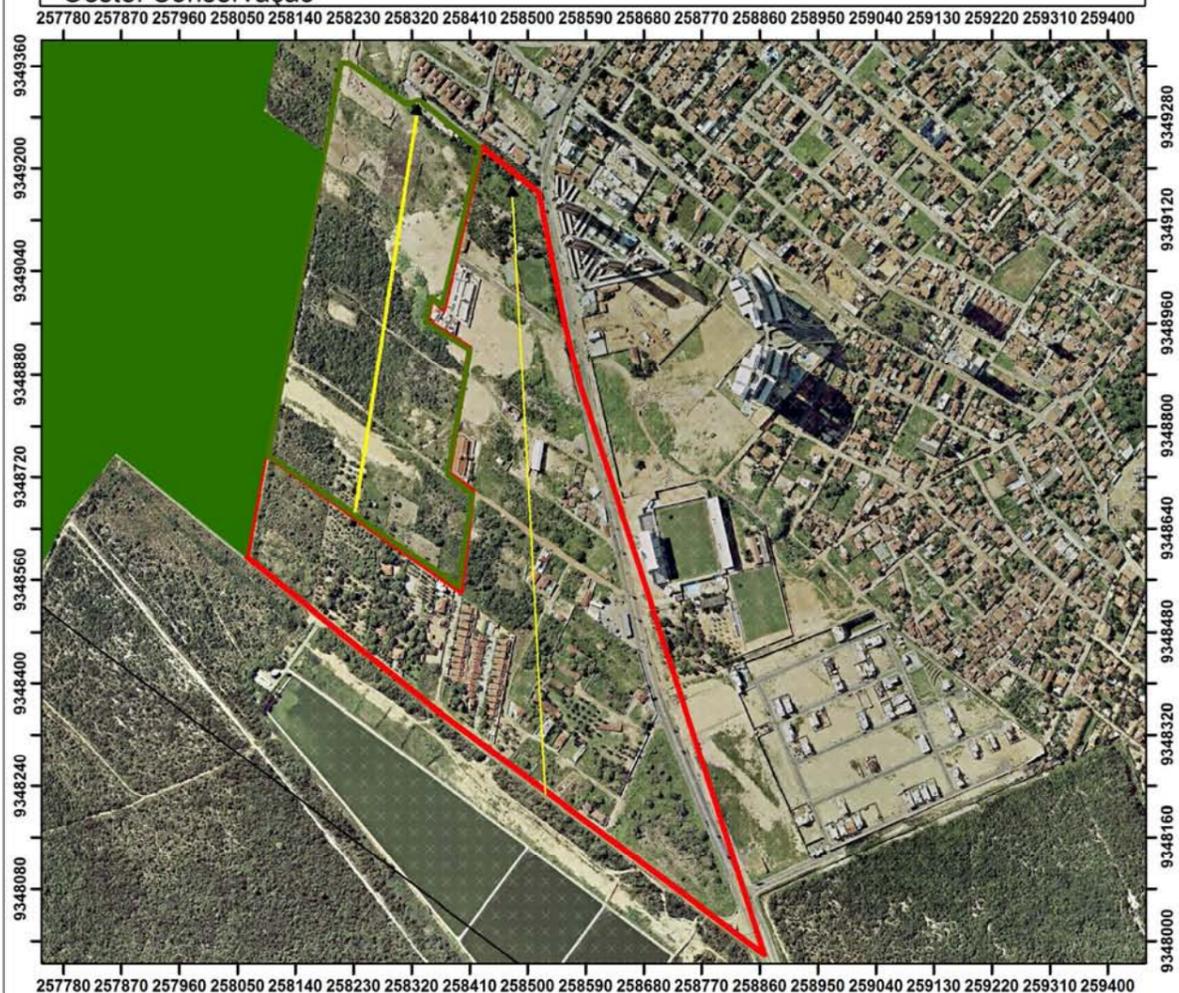
Conforme degradação ambiental a área foi delimitada em duas subzonas:
Leste: Uso Restrito
Oeste: Conservação

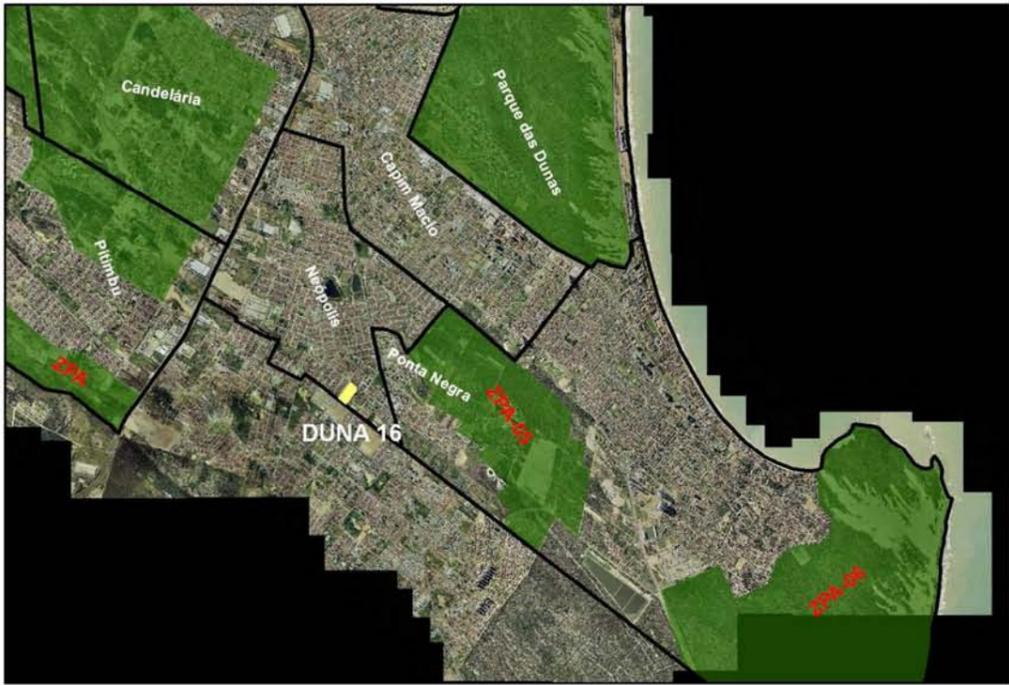
- Duna 16
- Bairros
- ZPAS
- Sentido do Corte da duna

IDENTIFICAÇÃO	
Duna: 16	
Região Administrativa: Sul	
Bairro: Nova Parnamirim	
CARACTERIZAÇÃO	
Espécies: Ausência de vegetação nativa, presença de gramíneas	
Condições: Parcialmente preservada	
Uso e Ocupação: Equipamento público	
Impacto: Deposição de resíduos sólidos	
Área: 1,96 hectares	Perímetro: 593 metros
OBSERVAÇÕES	
Nenhuma

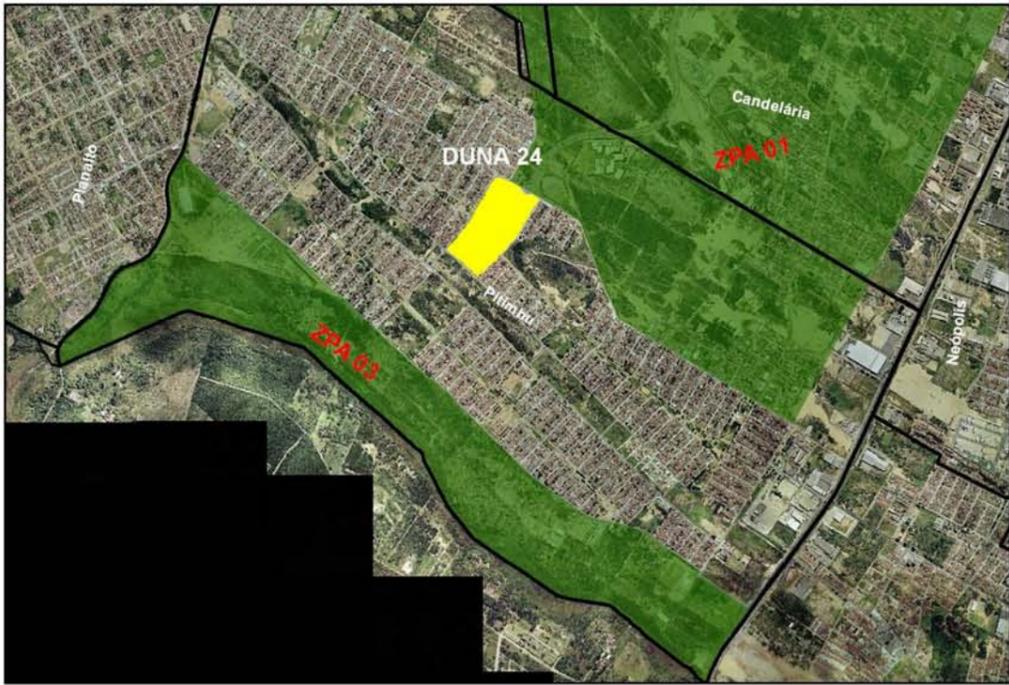
- Duna 24
- Bairros
- ZPAS
- Sentido do Corte da duna

IDENTIFICAÇÃO	
Duna:24	
Região Administrativa: Sul	
Bairro: Pitimbu	
CARACTERIZAÇÃO	
Espécies: Alta diversidade de espécies arbóreas, arbustivas e herbáceas	
Condições: Parcialmente preservada	
Uso e Ocupação: Loteada	
Impacto: Cercamento	
Área: 10.26 hectares	Perímetro: 1356 metros
OBSERVAÇÕES	
Nenhuma
