DUNAS

relatório e atlas do mapeamento e
caracterização dos remanescentes de
dunas do município de natal . RN

PREFEITURA MUNICIPAL DO NATAL

SECRETARIA MUNICIPAL DE MEIO AMBIENTE E URBANISMO

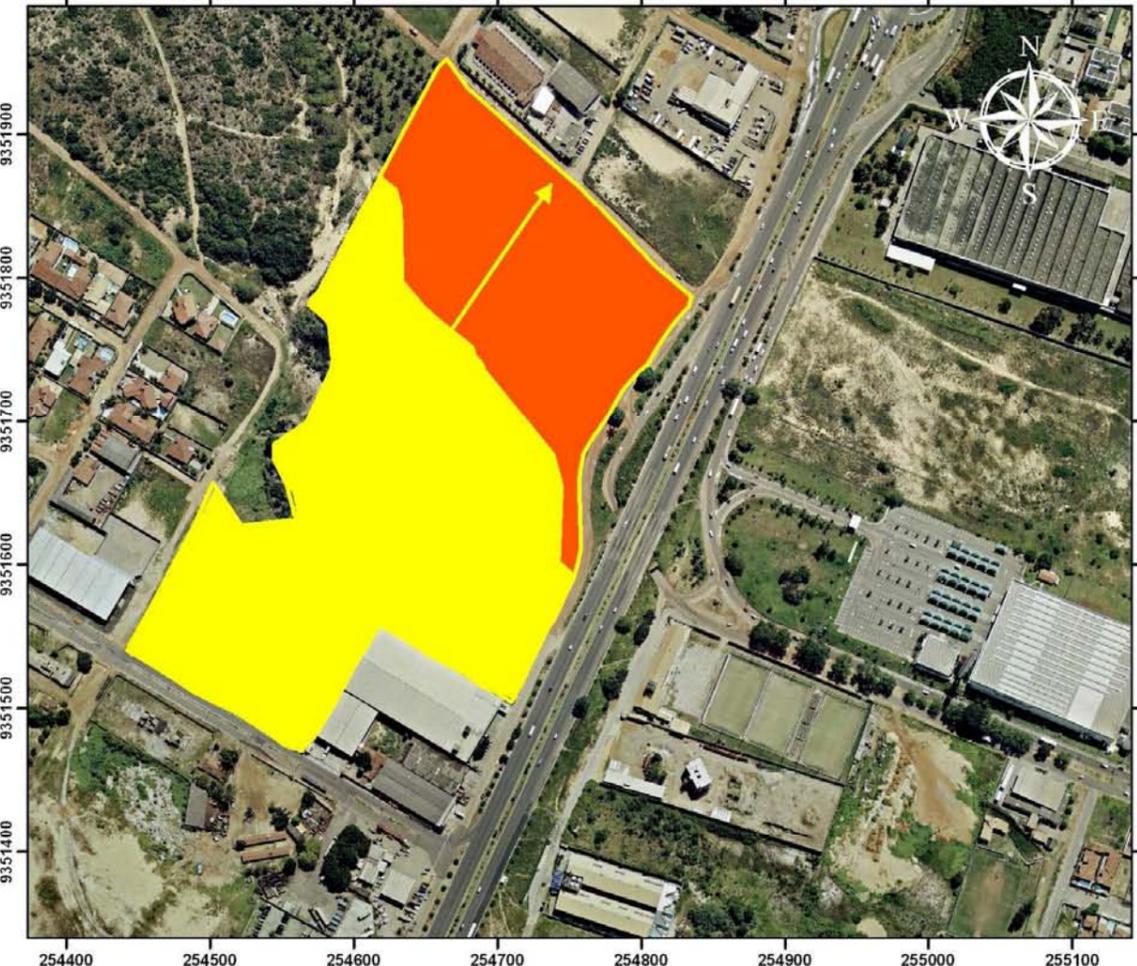
IDENTIFICAÇÃO	
Duna: 41	
Região Administrativa: Sul	
Bairro: Candelária	
CARACTERIZAÇÃO	
Espécies: Vegetação de tabuleiro esparsa e de médio porte	
Condições: Parcialmente preservada	
Uso e Ocupação: Casas e Outdoors	
Impactos: Presença de lixo e retirada de areia	
Área: 8.84 hectares	Perímetro: 1482 metros
OBSERVAÇÕES	
Ao norte: Equipamento público	
Ao sul: Zona de conservação

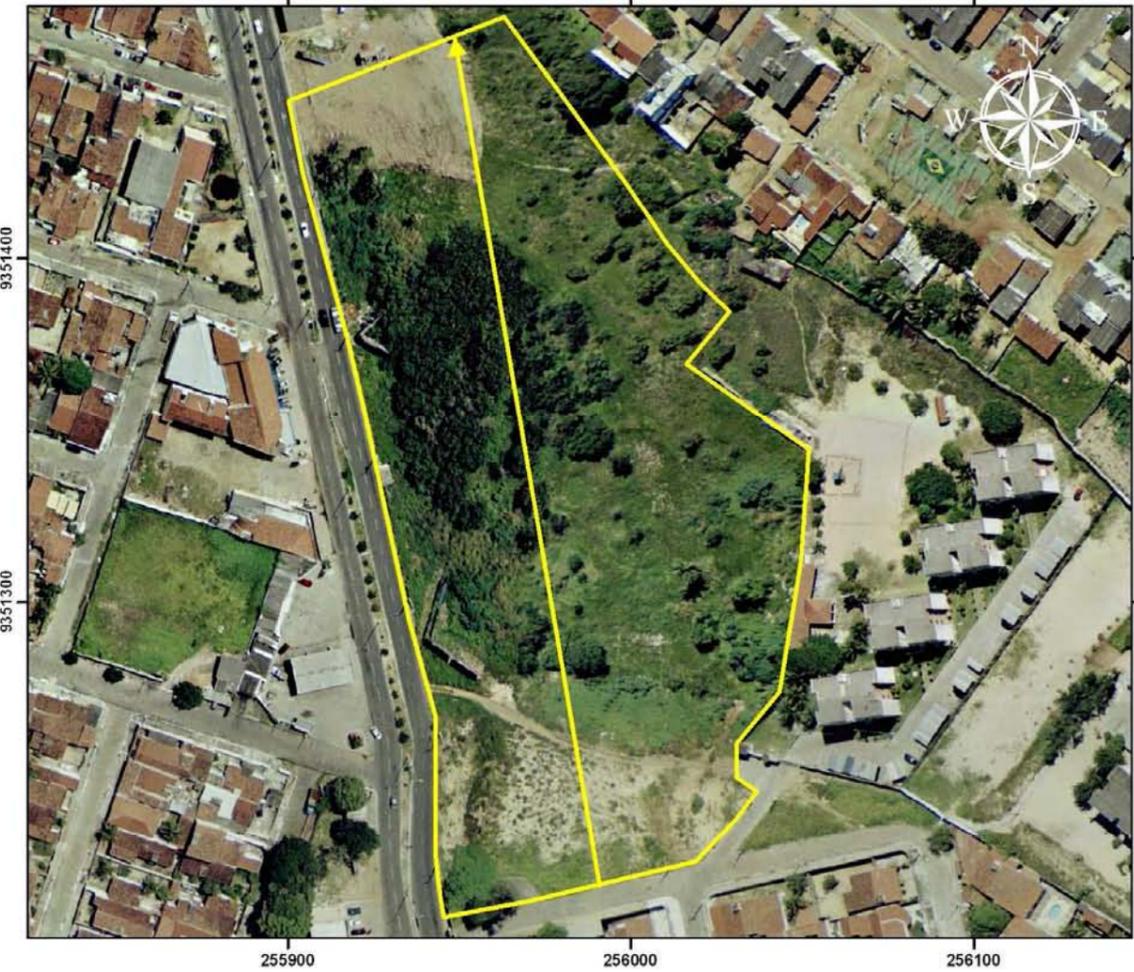
IDENTIFICAÇÃO	
Duna: 43	
Região Administrativa: Sul	
Bairro: Capim Macio	
CARACTERIZAÇÃO	
Espécies: Baixa diversidade de vegetação nativa com presença de exóticas	
Condições: Parcialmente preservada	
Uso e Ocupação: Se ocupação	
Impactos: Desmatamento	
Área: 2.45 hectares	Perímetro: 692 metros
OBSERVAÇÕES	
Redelimitada pelo limite do loteamento e pela curva de nível

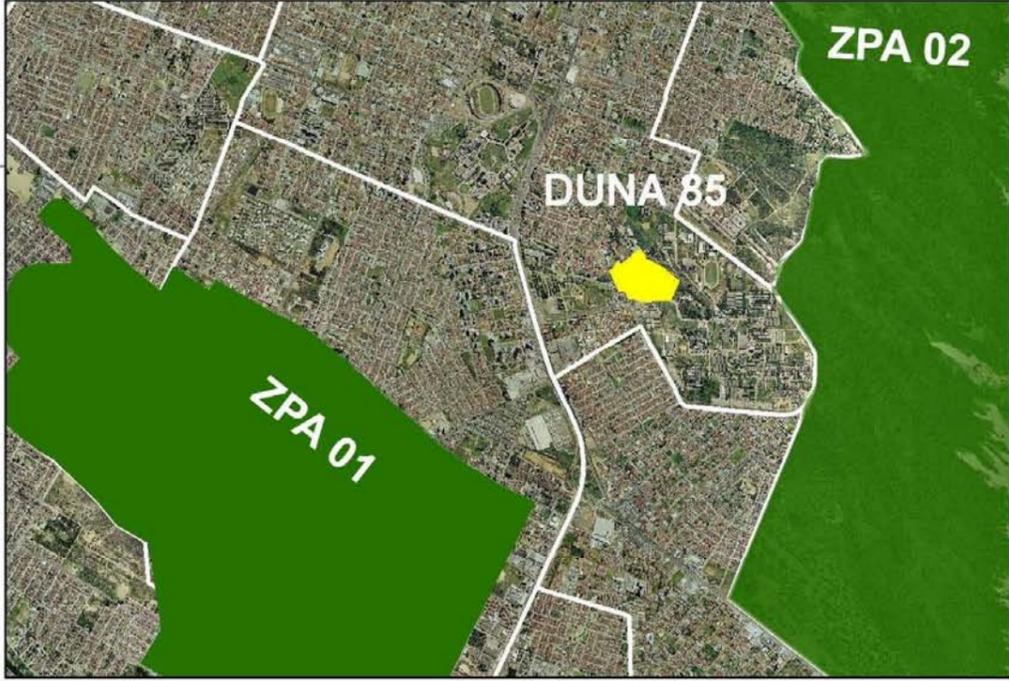
IDENTIFICAÇÃO	
Duna: 85	
Região Administrativa: Sul	
Bairro: Lagoa Nova	
CARACTERIZAÇÃO	
Espécies: Vegetação primária bem preservada	
Condições: Preservada	
Uso e Ocupação: Área utilizada pela CAERN e UFRN	
Impactos: Retirada da vegetação	
Área: 9.02 hectares	Perímetro: 1.249 metros
OBSERVAÇÕES	
Delimitada pela área verde e pelas construções

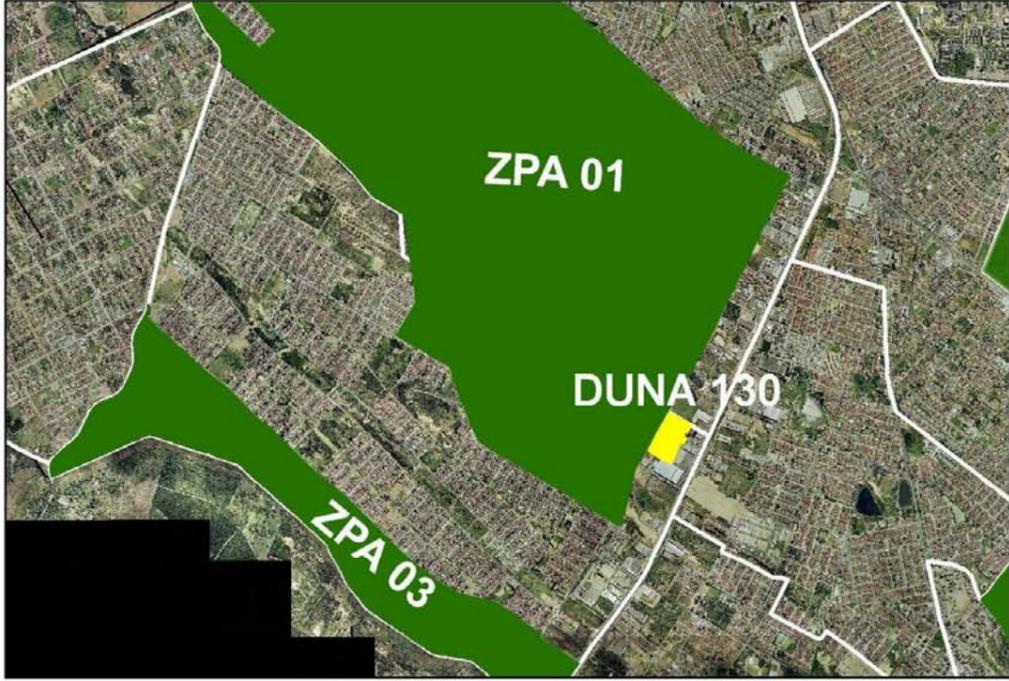
IDENTIFICAÇÃO	
Duna: 130	
Região Administrativa: Sul	
Bairro: Pitimbu	
CARACTERIZAÇÃO	
Espécies: Vegetação Primária bem preservada, presença de gramíneas.	
Condições: Parcialmente preservada	
Impactos: Disposição de resíduos sólidos.	
Uso e Ocupação: Fábrica	
Área: 3.89 hectares	Perímetro: 870 metros
OBSERVAÇÕES	
Ao sul: Preservação;	
Ao norte: Construção com uso restrito.

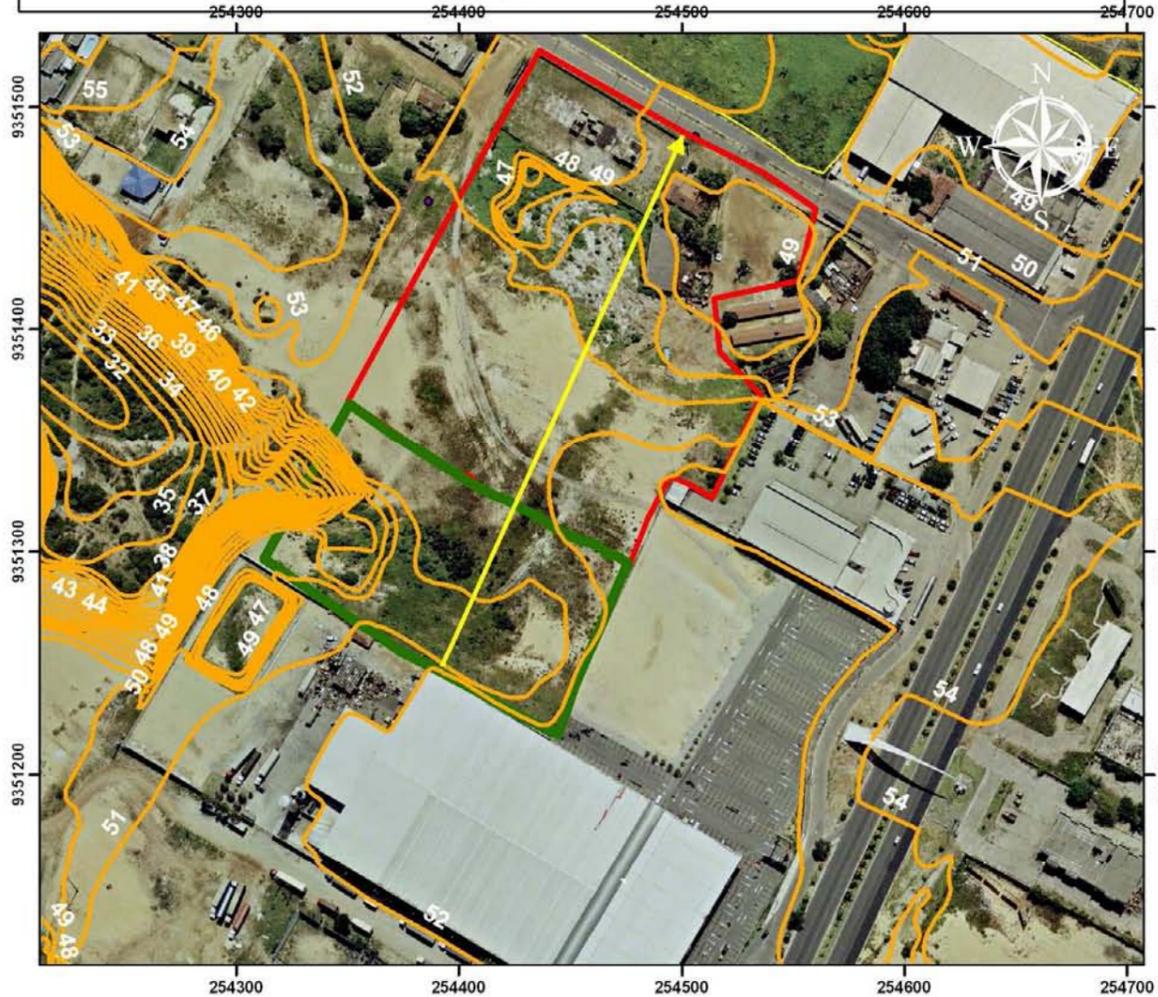
IDENTIFICAÇÃO	
Duna: 130	
Região Administrativa: Sul	
Bairro: Pitimbu	
CARACTERIZAÇÃO	
Espécies: Vegetação Primária bem preservada, presença de gramíneas.	
Condições: Parcialmente preservada	
Impactos: Disposição de resíduos sólidos.	
Uso e Ocupação: Fábrica	
Área: 3.89 hectares	Perímetro: 870 metros
OBSERVAÇÕES	
Ao sul: Preservação, delimitada pelo vale e vegetação.	
Ao norte: Construção com uso restrito, parte mais antropizada.

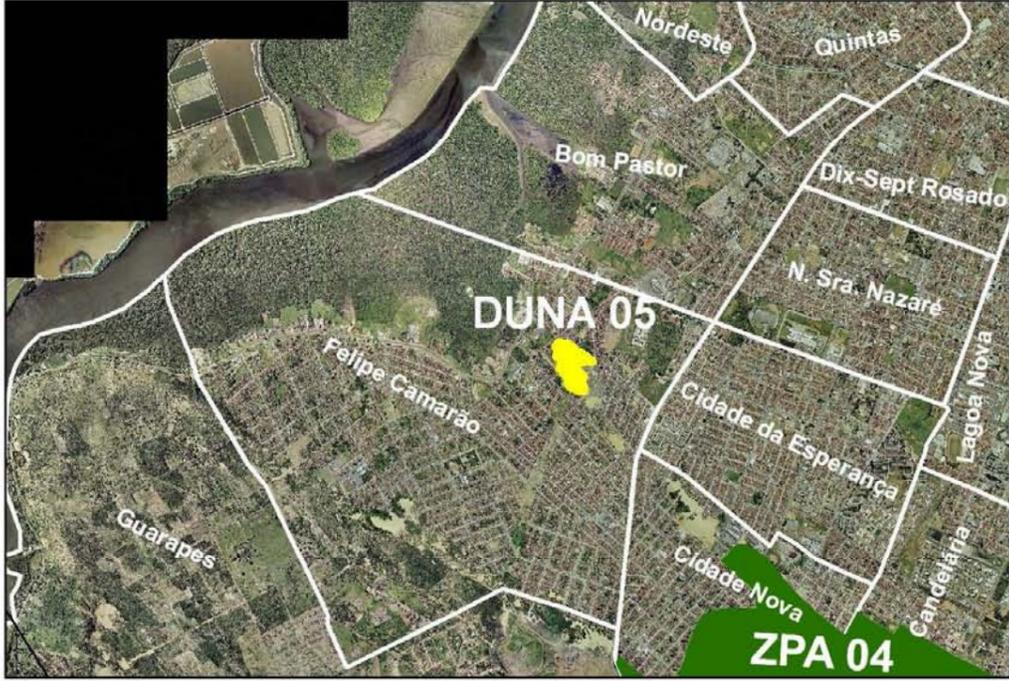
IDENTIFICAÇÃO	
Duna:05	
Região Administrativa:Oeste	
Bairro: Felipe Camarão	
CARACTERIZAÇÃO	
Espécies:Vegetação de restinga arbustiva densa no cume e ruderal nos flancos laterais.	
Condições: Parcialmente preservada	
Impactos:Deslizamento de sedimentos e deposição de resíduos sólidos.	
Uso e Ocupação:Rota de pedestres e construções no flanco da duna.	
Área: 4.88 hectares	Perímetro:1107 metros
OBSERVAÇÕES	
Duna redelimitada pelas curvas de nível e declividade

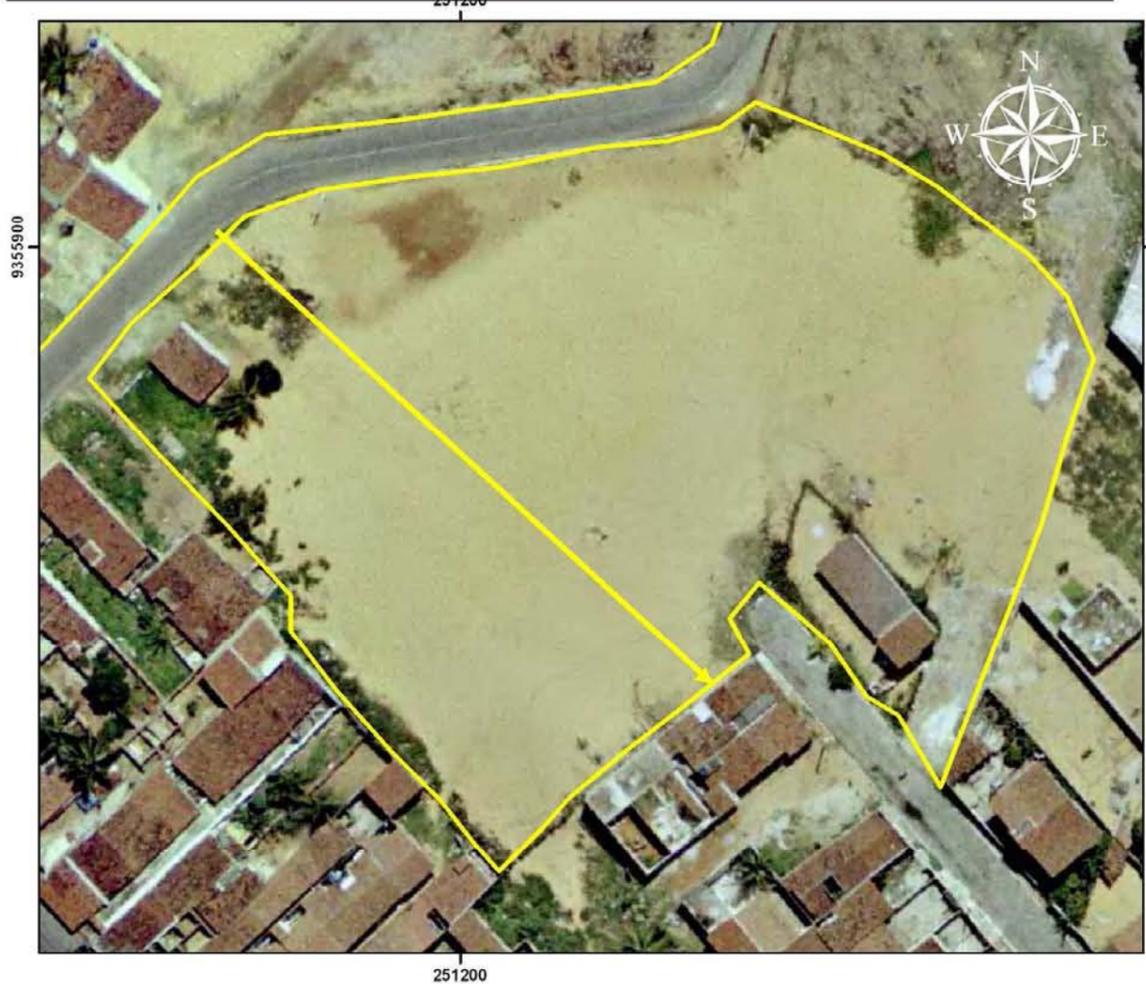
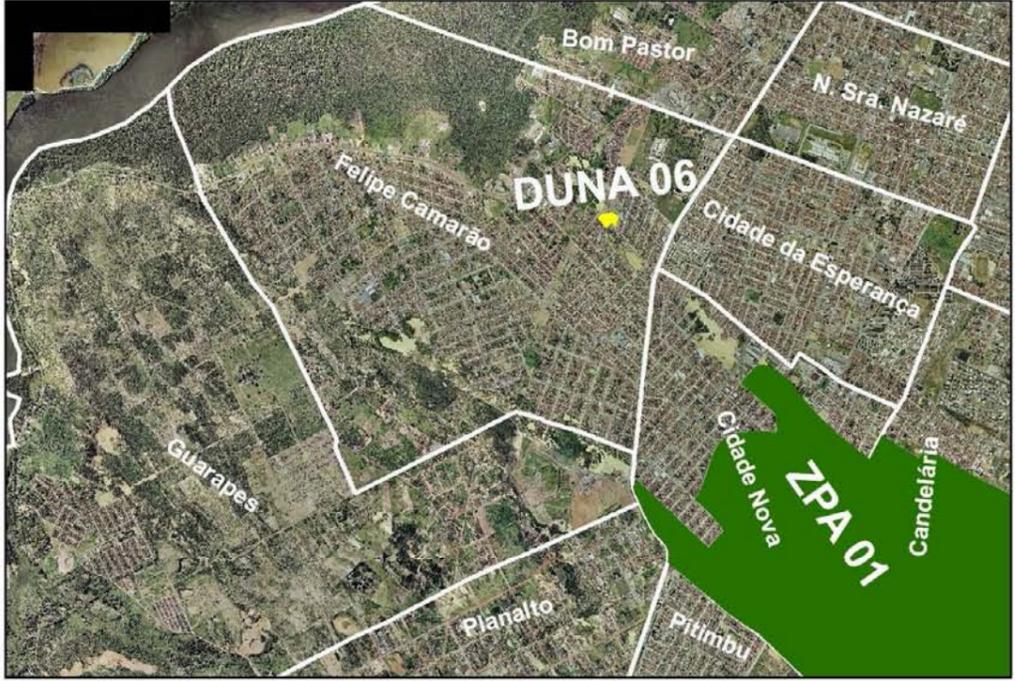
Duna 06

IDENTIFICAÇÃO	
Duna:06	
Região Administrativa:Oeste	
Bairro: Felipe Camarão	
CARACTERIZAÇÃO	
Espécies:Gramíneas espaçadas, presença de espécies invasoras.	
Condições: Parcialmente preservada	
Impactos:Deslizamentos.	
Uso e Ocupação:Construções.	
Área:0,73 hectares	Perímetro:376,48 metros
OBSERVAÇÕES	
Limite redefinido pelas curvas de nível e pelos lotes.

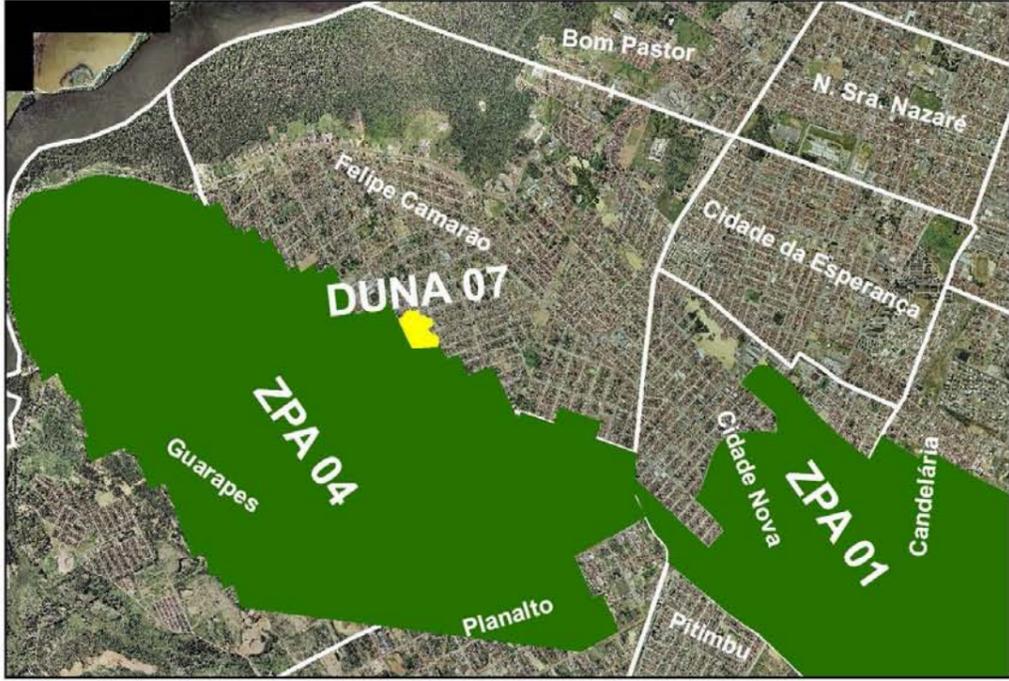
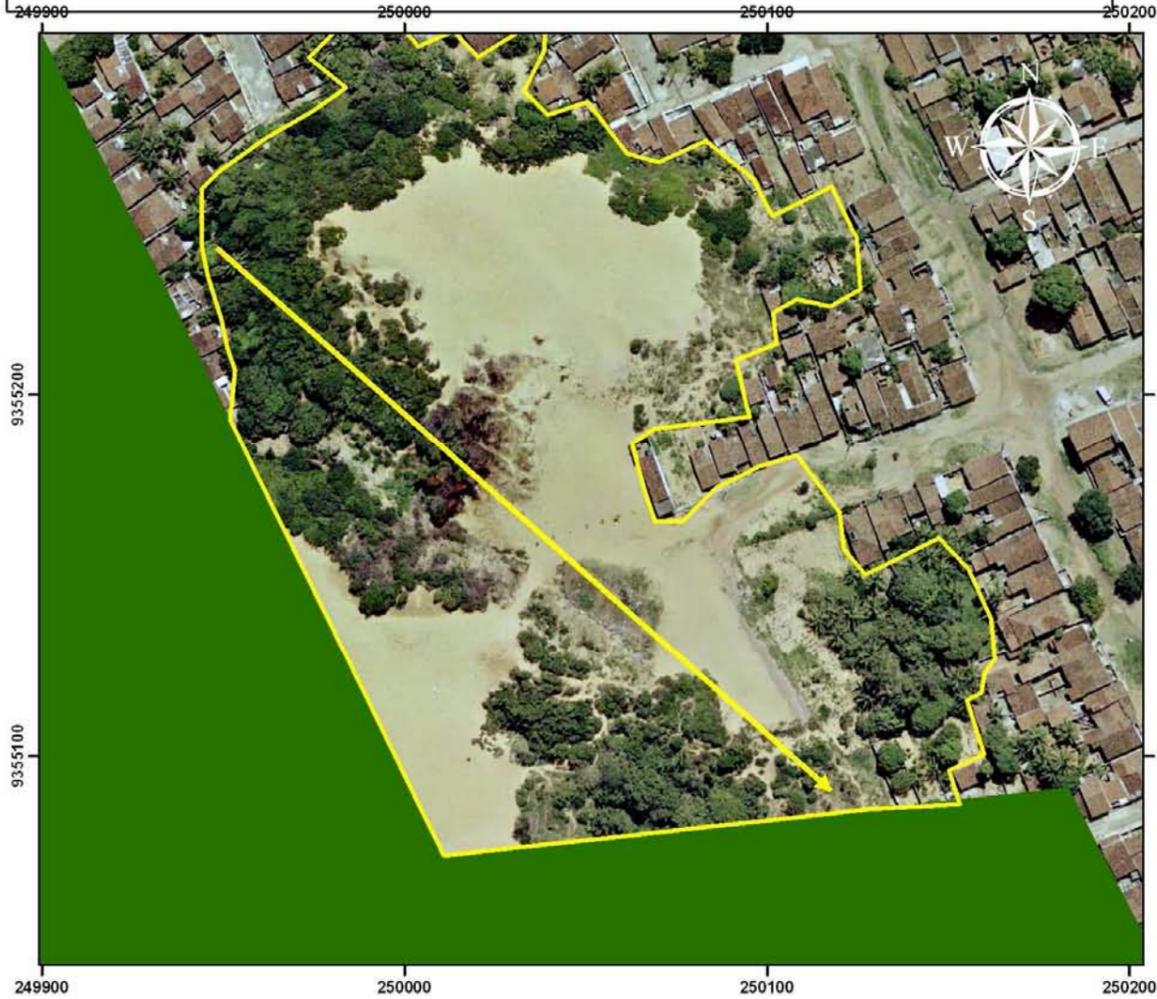
IDENTIFICAÇÃO	
Duna:07	
Região Administrativa:Oeste	
Bairro: Felipe Camarão	
CARACTERIZAÇÃO	
Espécies:Pouco vegetada na parte leste. Presença de coqueiros.	
Condições: Parcialmente preservada	
Impactos:Deslizamentos e presença de resíduos sólidos.	
Uso e Ocupação:Construções de casas em área de risco de deslizamento.	
Área:0,73 hectares	Perímetro:376,48 metros
OBSERVAÇÕES	
Casas retiradas da delimitação.

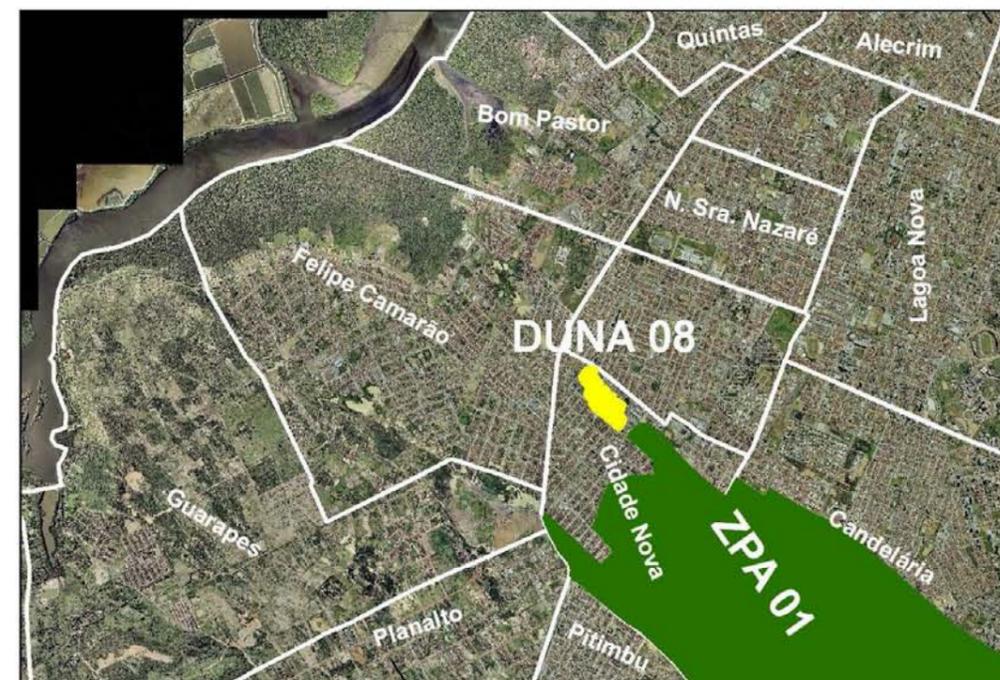
Duna:08

Espécies:Vegetação apenas na crista, os flancos laterais sofrem deslocamento de areia.

Condições: Parcialmente preservada

Impactos:Desmatamento da vegetação, retirada de areia e presença de lixo.

Uso e Ocupação:Construções e área de lazer.

Residências retiradas da delimitação.

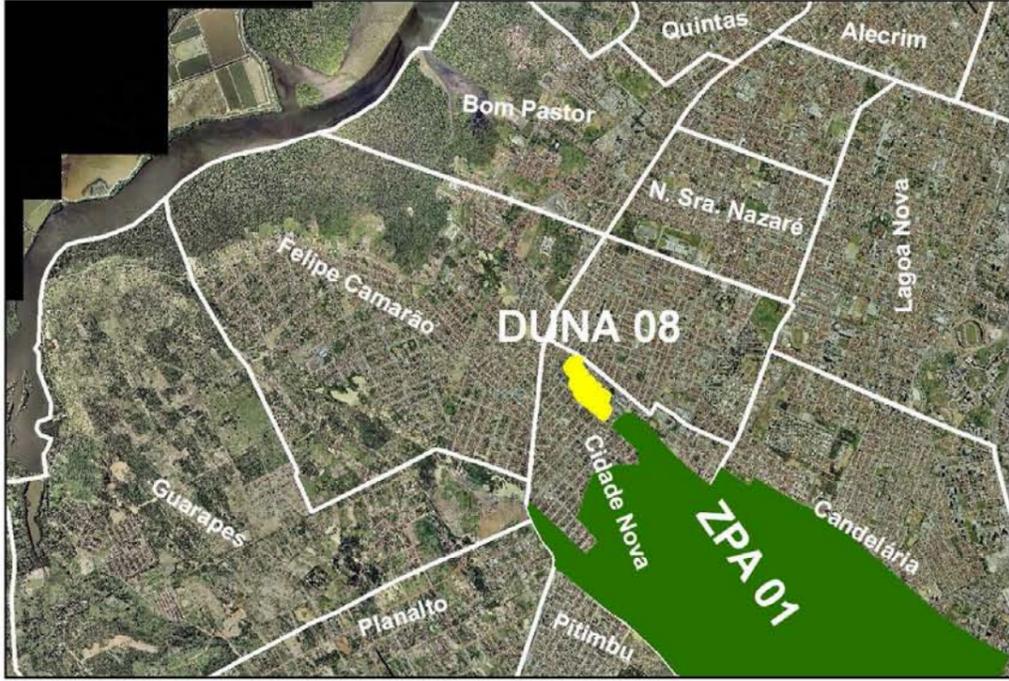
IDENTIFICAÇÃO	
Duna:08	
Região Administrativa:Oeste	
Bairro: Cidade Nova	
CARACTERIZAÇÃO	
Espécies:Vegetação apenas na crista, os flancos laterais sofrem deslocamento de areia.	
Condições: Parcialmente preservada	
Impactos:Desmatamento da vegetação, retirada de areia e presença de lixo.	
Uso e Ocupação:Construções e área de lazer.	
Área:6.81 hectares	Perímetro:1491 metros
OBSERVAÇÕES	
Residências retiradas da delimitação.

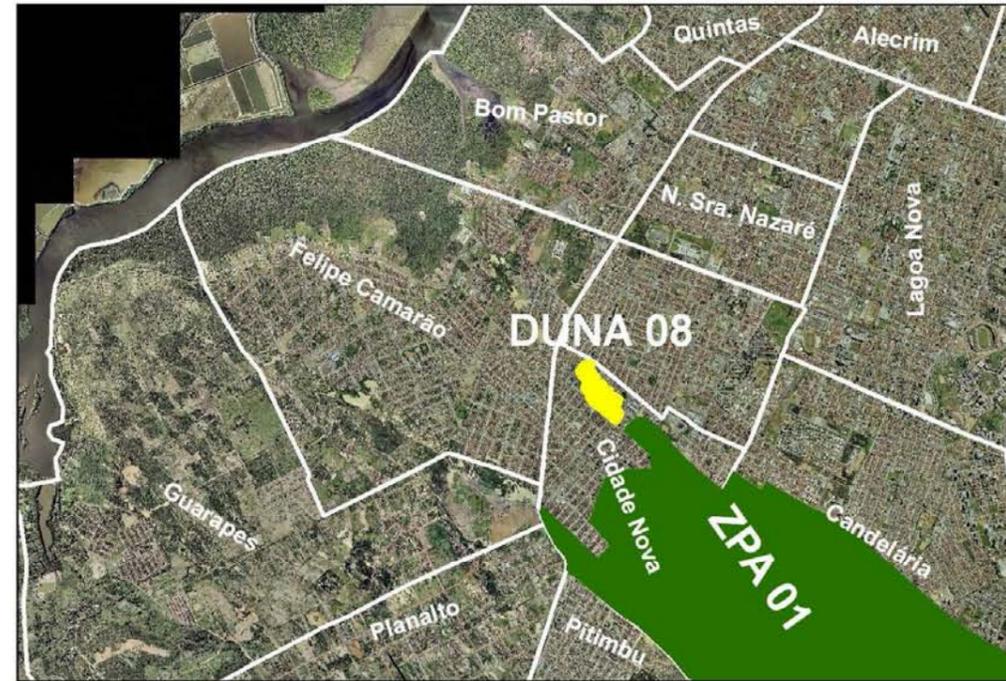
IDENTIFICAÇÃO	
Duna:08	
Região Administrativa:Oeste	
Bairro: Cidade Nova	
CARACTERIZAÇÃO	
Espécies:Vegetação apenas na crista, os flancos laterais sofrem deslocamento de areia.	
Condições: Parcialmente preservada	
Impactos:Desmatamento da vegetação, retirada de areia e presença de lixo.	
Uso e Ocupação:Construções e área de lazer.	
Área:6.81 hectares	Perímetro:1491 metros
OBSERVAÇÕES	
Residências retiradas da delimitação.

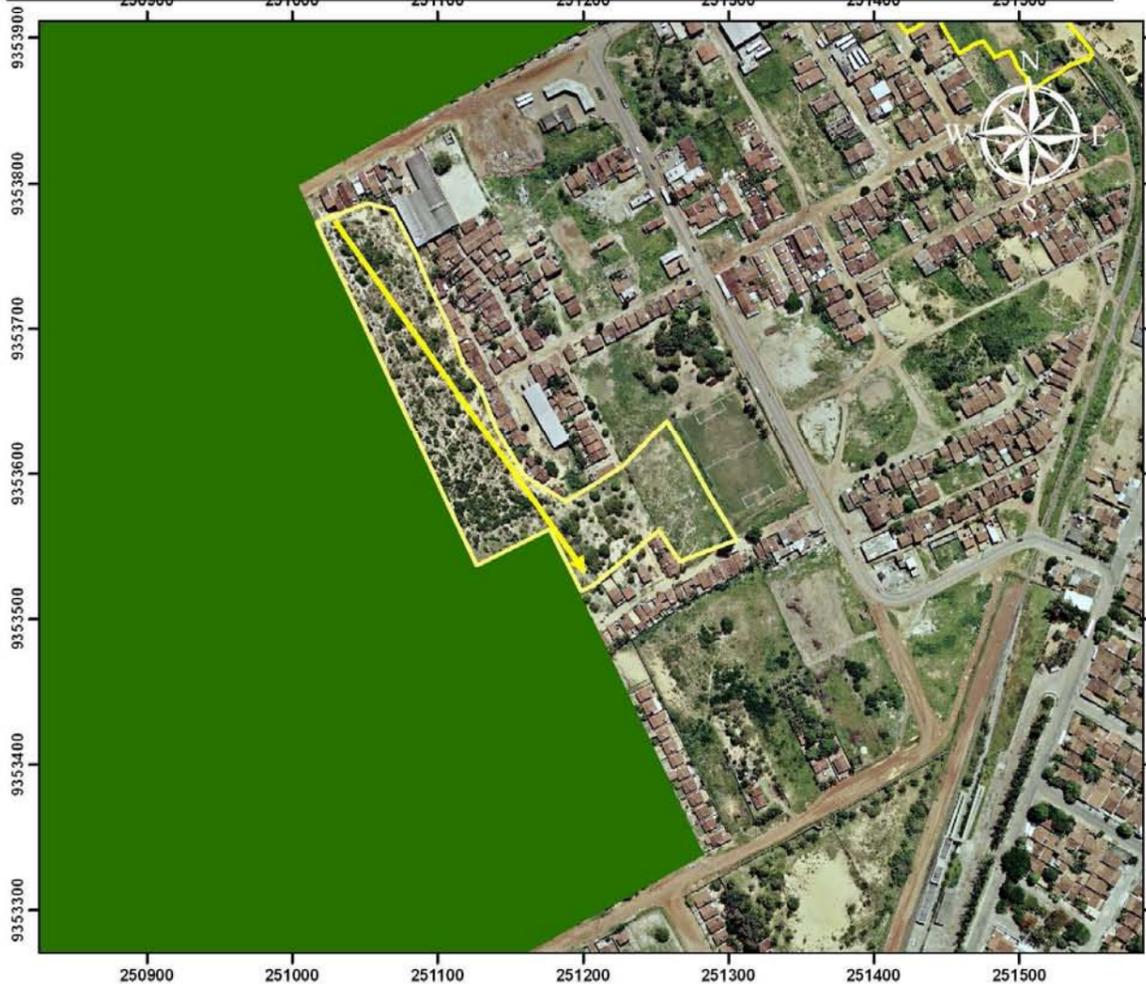
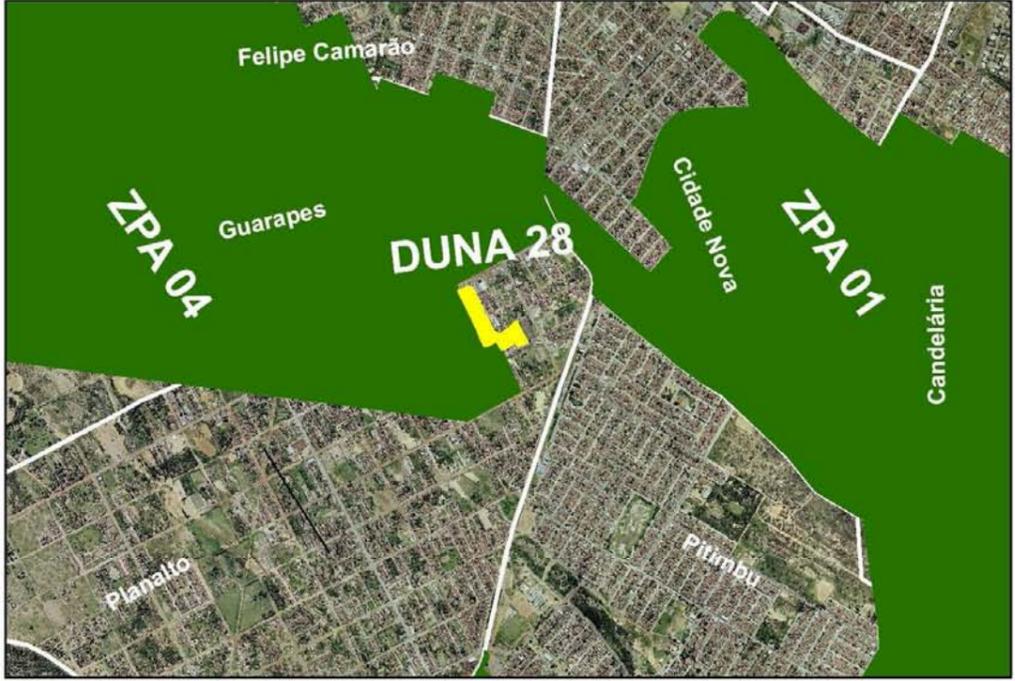
IDENTIFICAÇÃO	
Duna:28	
Região Administrativa:Oeste	
Bairro: Planalto	
CARACTERIZAÇÃO	
Espécies:Gramíneas espaçadas com presença de espécies invasoras.	
Condições: Parcialmente preservada	
Impactos:Construção de casas, remoção de areia e desmatamento.	
Uso e Ocupação:Parcialmente ocupada com casas.	
Área:2.11 hectares	Perímetro:979,08 metros
OBSERVAÇÕES	
Casas retiradas da delimitação.

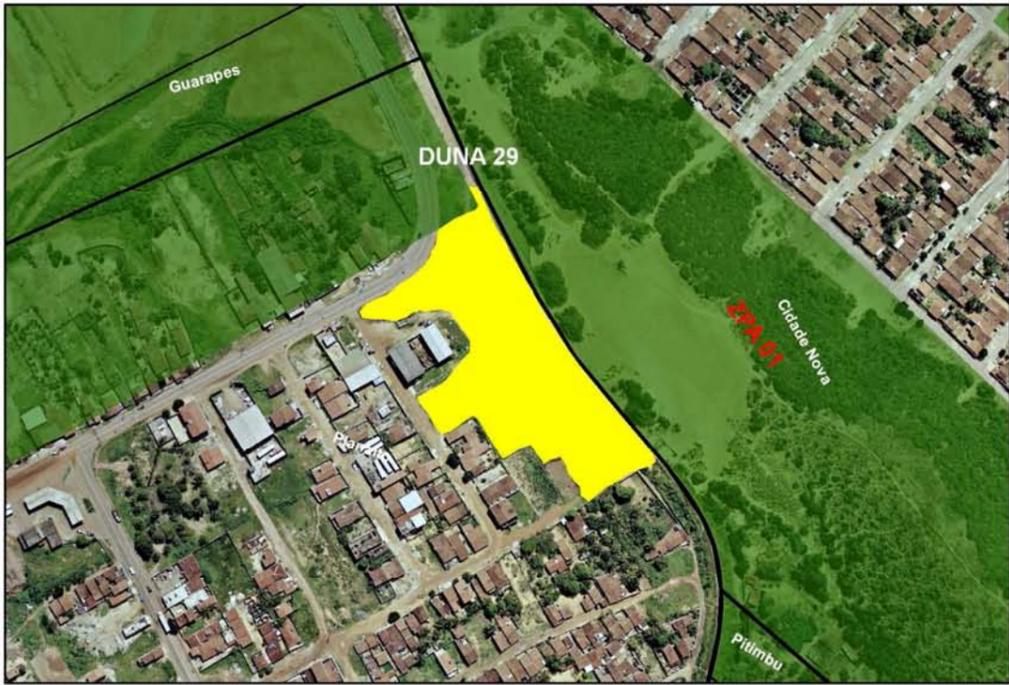
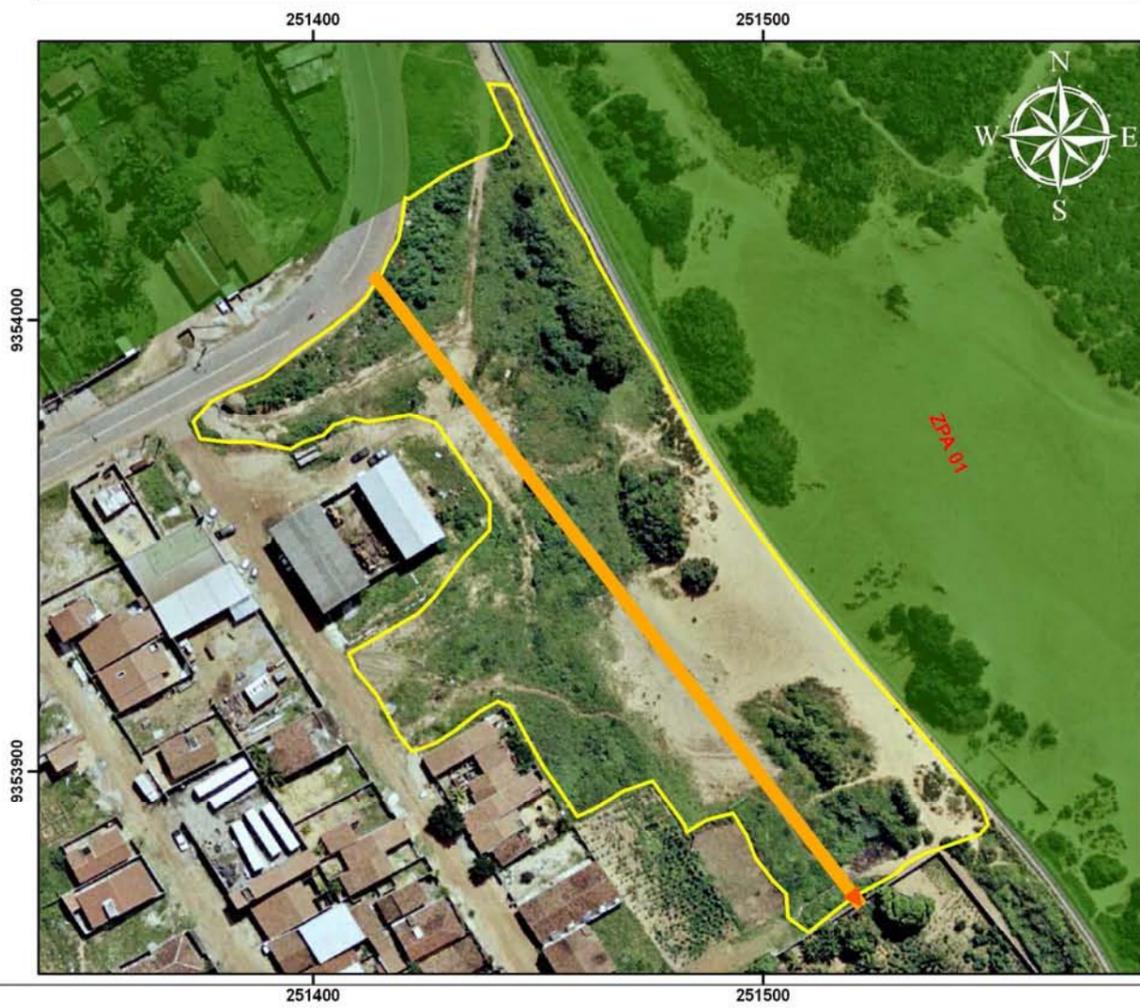
IDENTIFICAÇÃO	
Duna:29	
Região Administrativa: Sul	
Bairro: Planalto	
CARACTERIZAÇÃO	
Espécies: Alta diversidade de gramíneas com presença de exóticas	
Condições: Preservada	
Uso e Ocupação: Construções	
Impactos: Desmatamento e construções	
Área: 1.15 hectares	Perímetro:646 metros
OBSERVAÇÕES	
Nenhuma

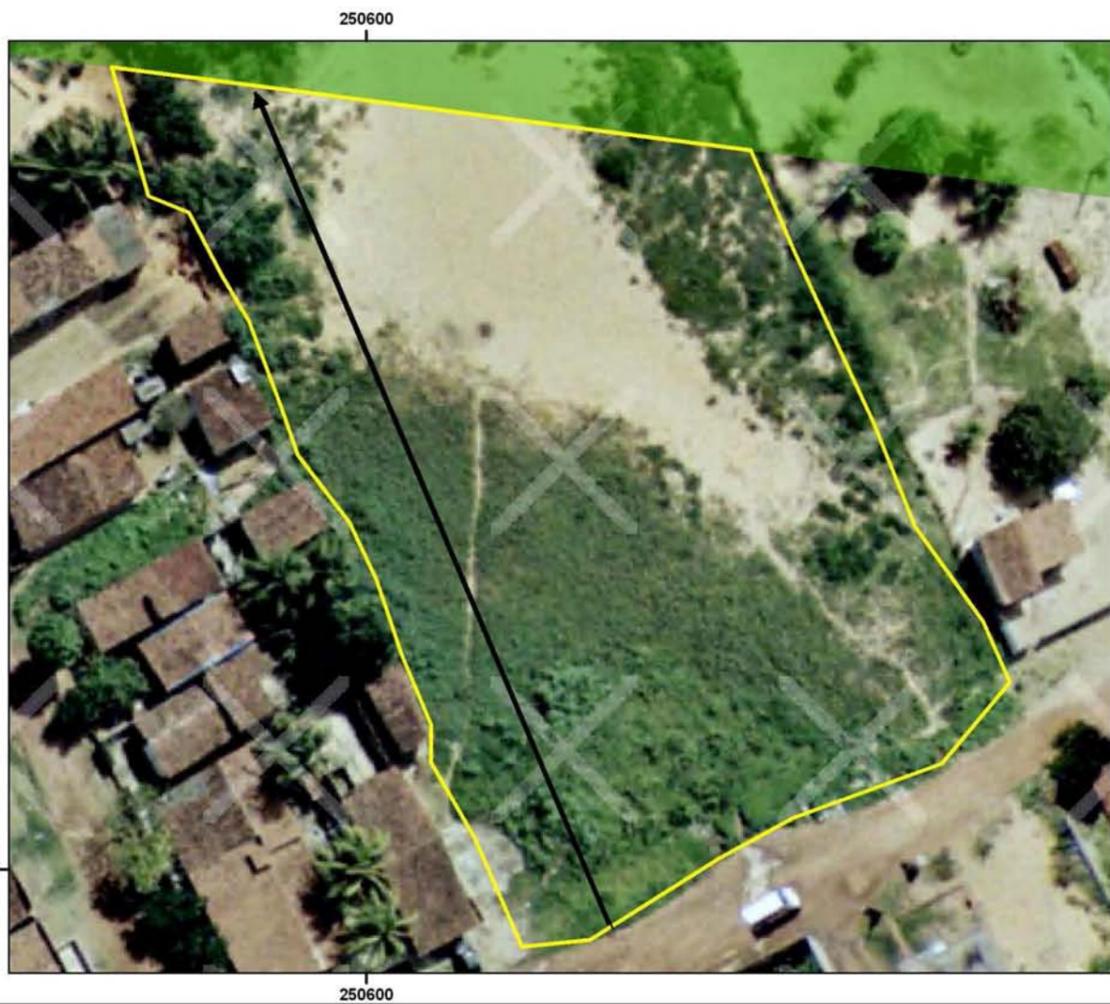
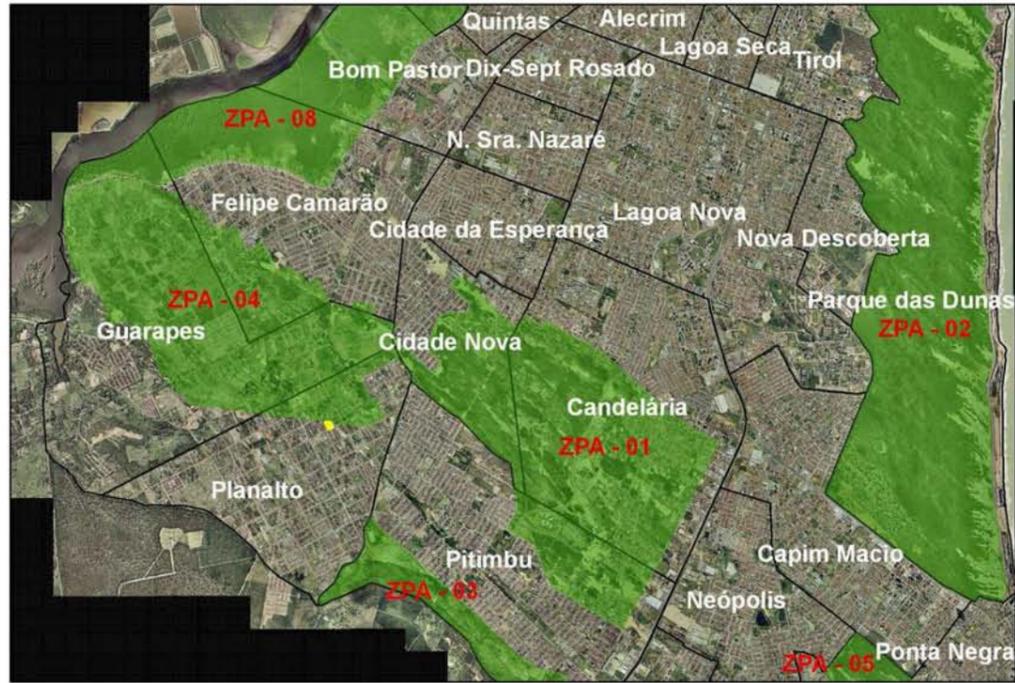
Duna 34
-

IDENTIFICAÇÃO	
Duna: 34	
Região Administrativa: Oeste	
Bairro: Planalto	
CARACTERIZAÇÃO	
Espécies: Porções isoladas de gramíneas e arbustos.	
Condições: Parcialmente Preservada.	
Uso e Ocupação: Área cercada.	
Impacto: Desmatamento da vegetação, retirada de areia.	
Área: 0,33 hectares	Perímetro: 248,47 metros
OBSERVAÇÕES	
.

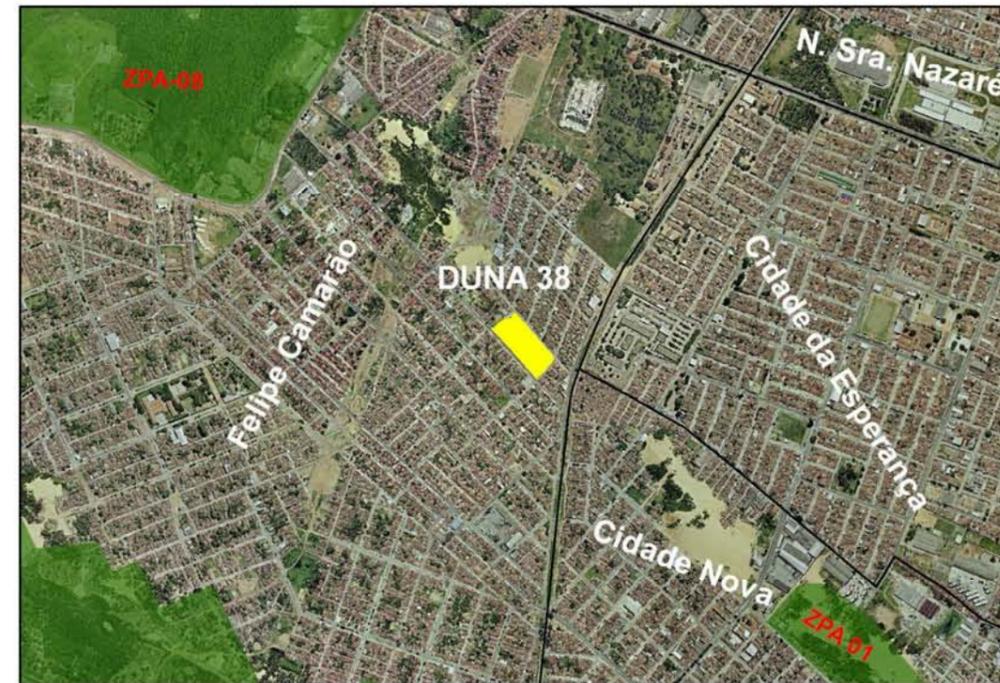
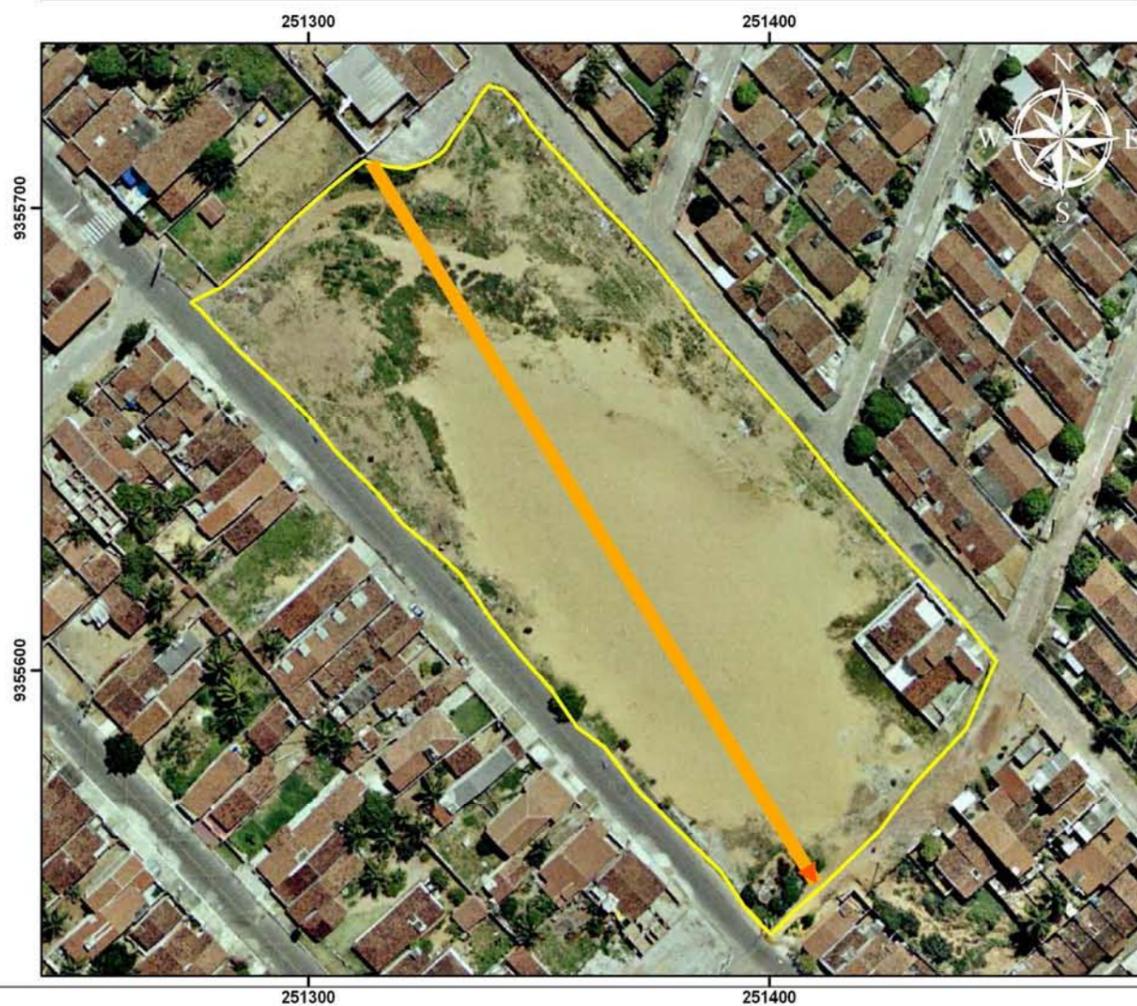
IDENTIFICAÇÃO	
Duna:38	
Região Administrativa: Oeste	
Bairro: Felipe Camarão	
CARACTERIZAÇÃO	
Espécies: Baixa diversidade de vegetação nativa com presença de gramíneas	
Condições: Preservada	
Uso e Ocupação: Construções	
Impactos: Deposição de resíduos sólidos e desmatamento	
Área: 1.37 hectares	Perímetro:515.491 metros
OBSERVAÇÕES	
Nenhuma

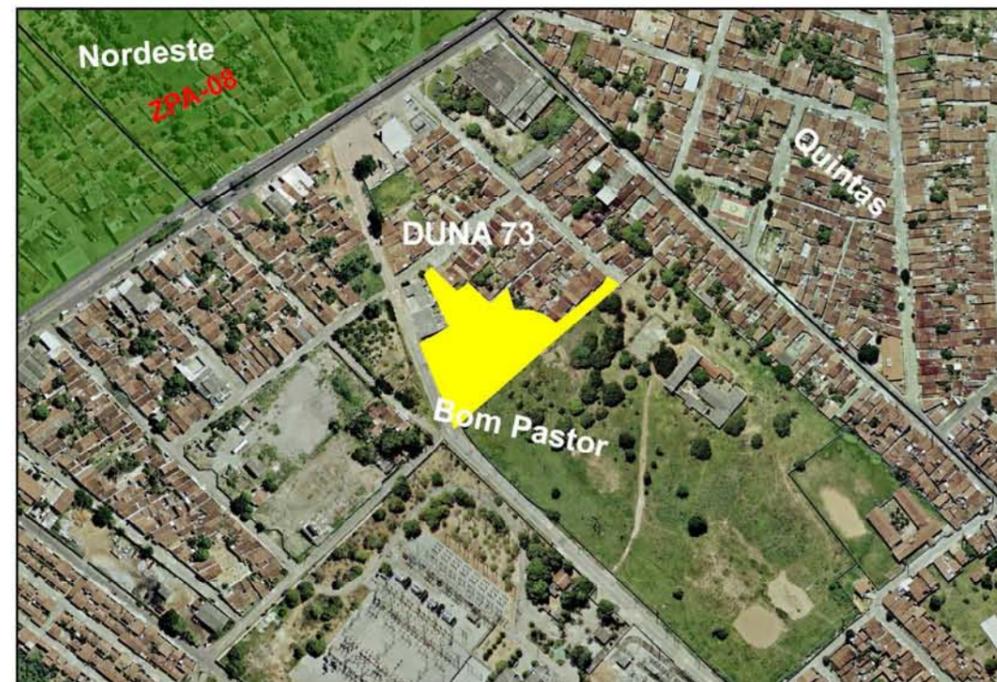
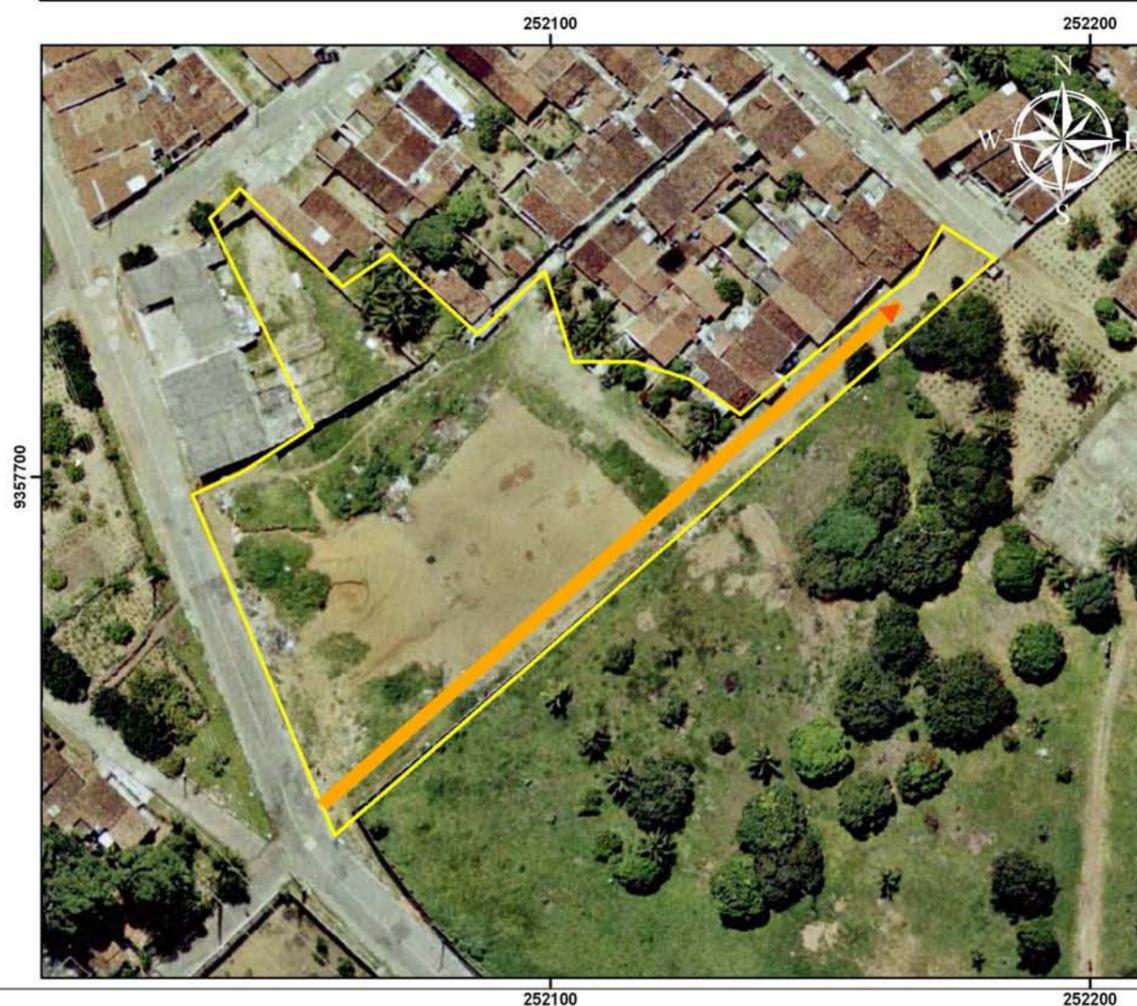
Duna: 73

Espécies: Baixa diversidade de vegetação nativa, presença de exóticas e gramíneas

Condições: Preservada

Uso e Ocupação: Construções e aplainamento

Impactos: Desmatamento com corte da duna
