DUNAS

relatório e atlas do mapeamento e
caracterização dos remanescentes de
dunas do município de natal . RN

PREFEITURA MUNICIPAL DO NATAL

SECRETARIA MUNICIPAL DE MEIO AMBIENTE E URBANISMO

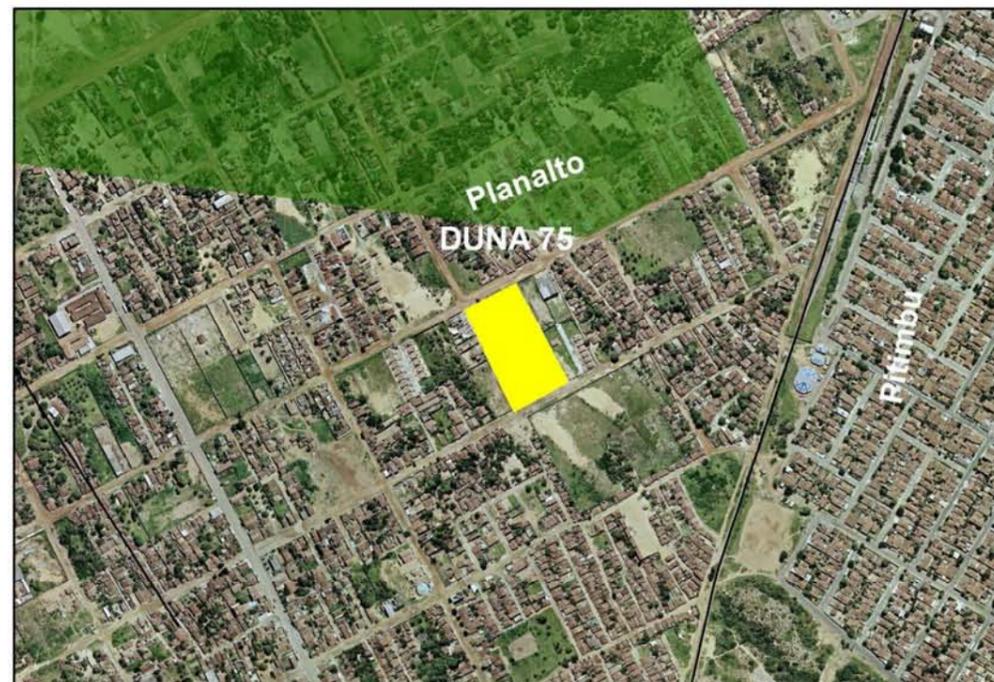
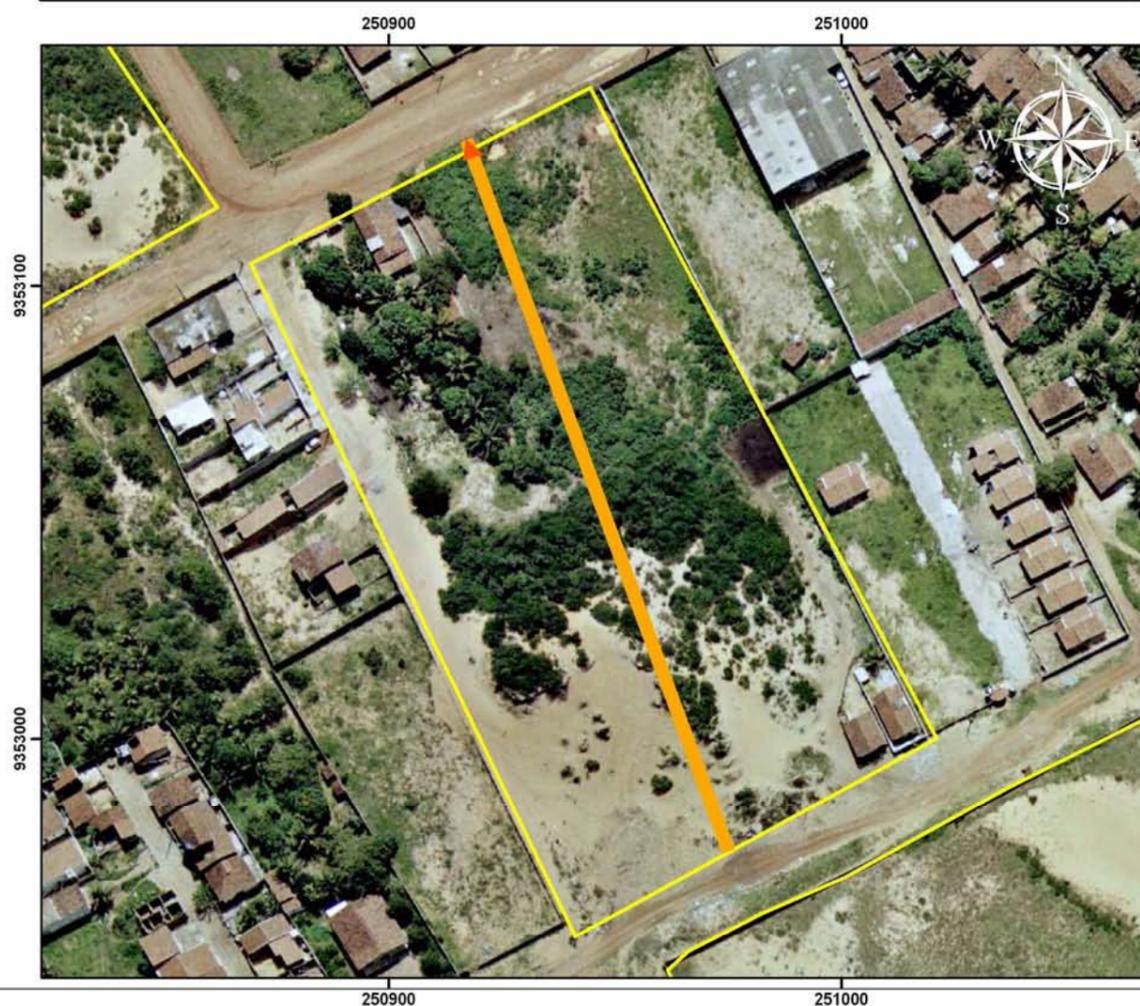
Duna: 75

Espécies: Baixa diversidade de vegetação nativa, presença de exóticas e gramíneas

Condições: Parcialmente preservada

Uso e Ocupação: Cercada

Impactos: Desmatamento com corte da duna

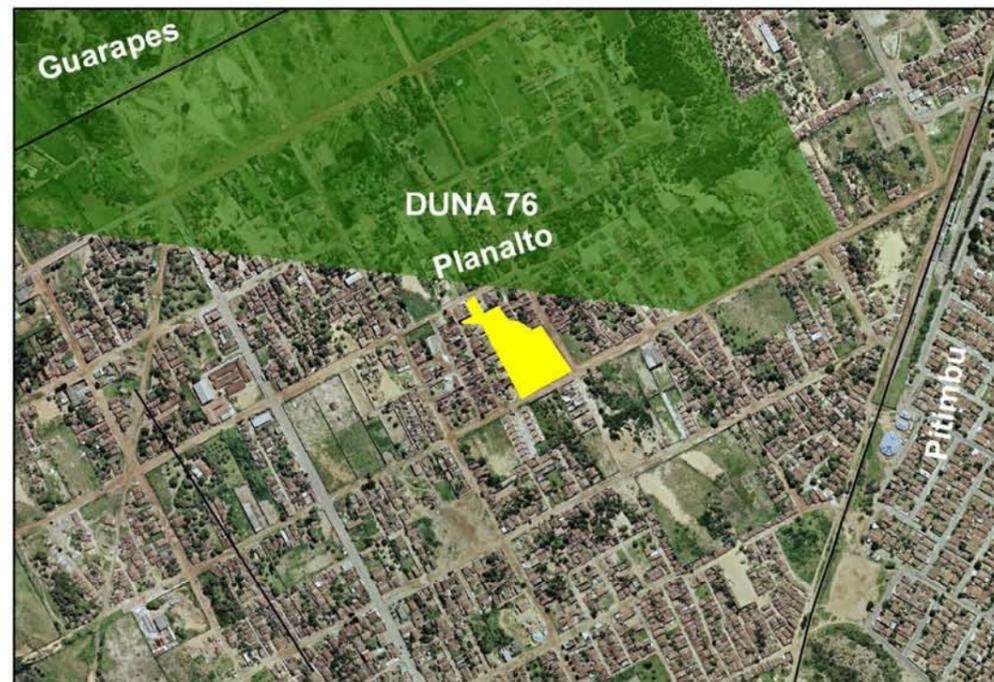
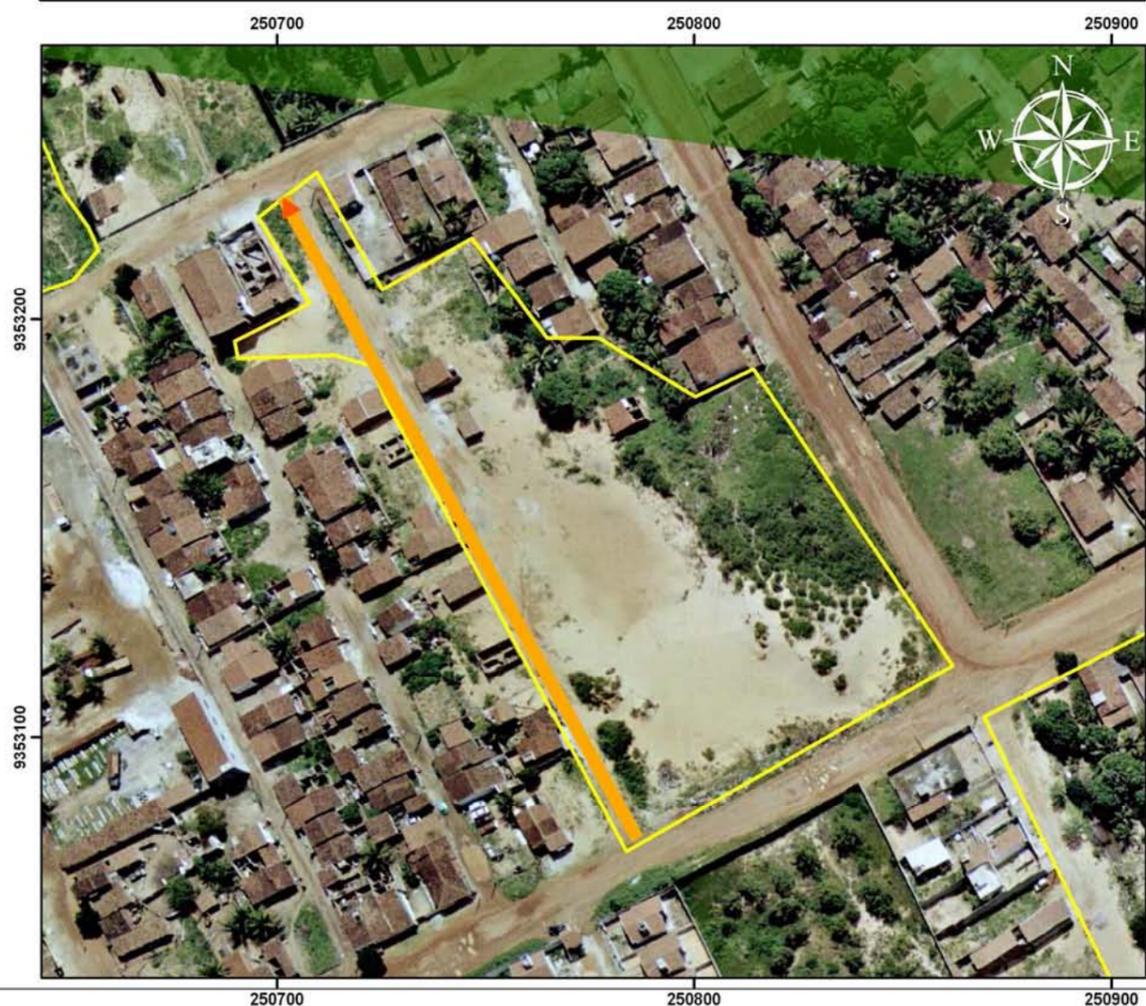
Duna: 76

Espécies: Baixa diversidade de vegetação nativa, presença de exóticas e gramíneas

Condições: Parcialmente preservada

Uso e Ocupação: Construções e aplainamento

Impactos: Desmatamento com corte da duna

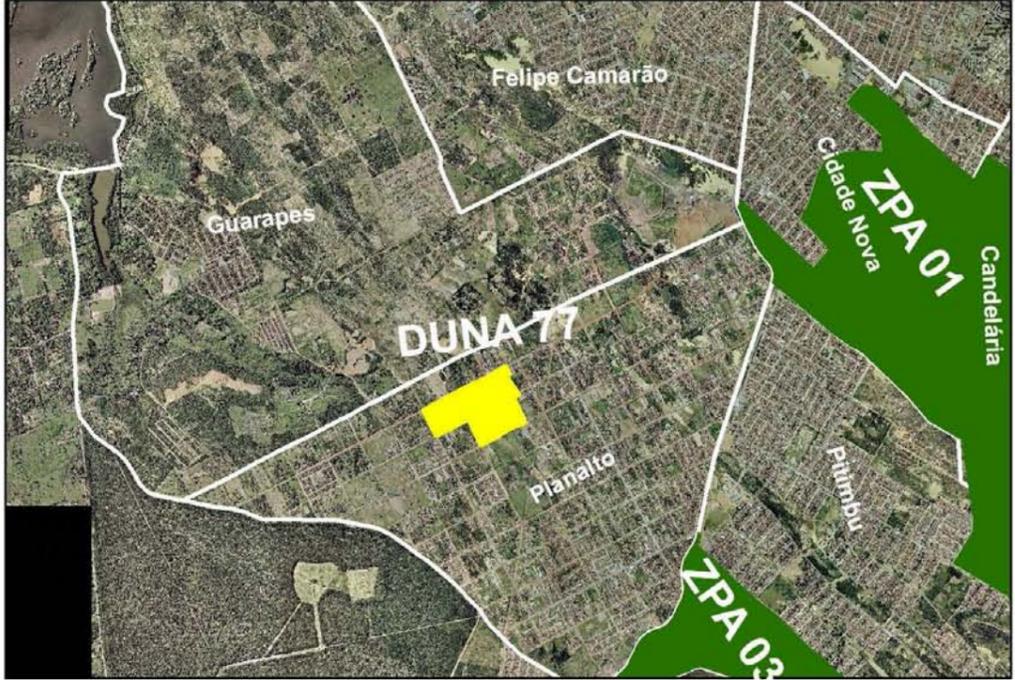
PERFIL TOPOGRÁFICO DA FEIÇÃO PRESERVADA

IDENTIFICAÇÃO	
Duna: 77	
Região Administrativa: Oeste	
Bairro: Planalto	
CARACTERIZAÇÃO	
Espécies: Vegetação arbustiva e secundária com espécies ruderais.	
Condições: Parcialmente preservada	
Impactos: Retirada da vegetação e areia.	
Uso e Ocupação: Campos de vegetação e residências.	
Área: 14,93 hectares	Perímetro: 1856 metros
OBSERVAÇÕES	
Ruas cortando a feição dunar existente.	
Parte verde: Feição dunar existente; Parte amarela: Parte aplainada.

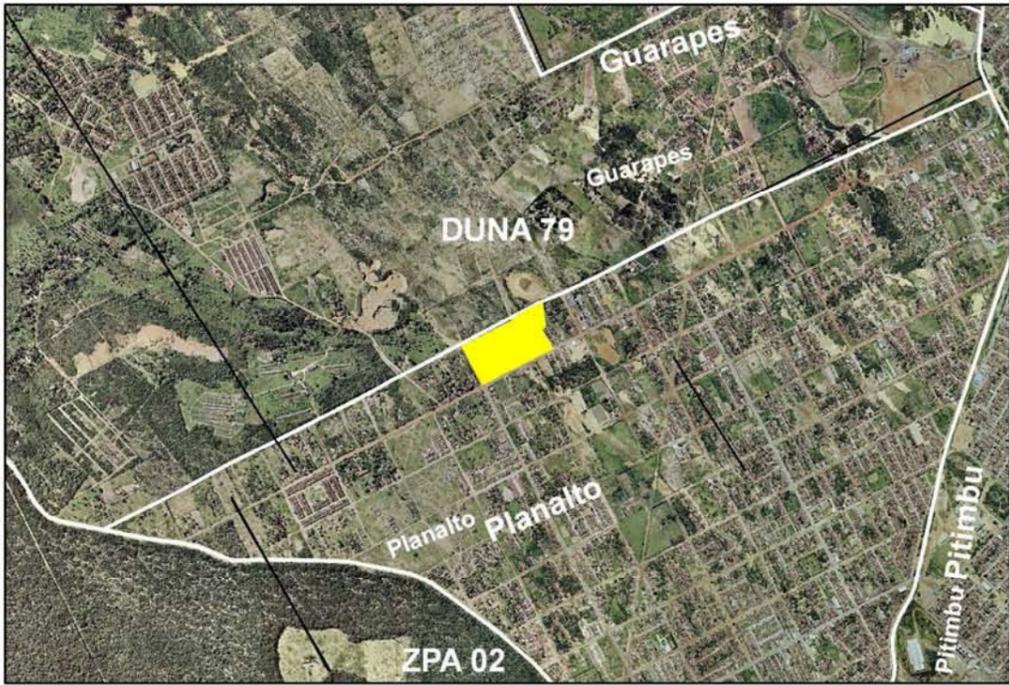
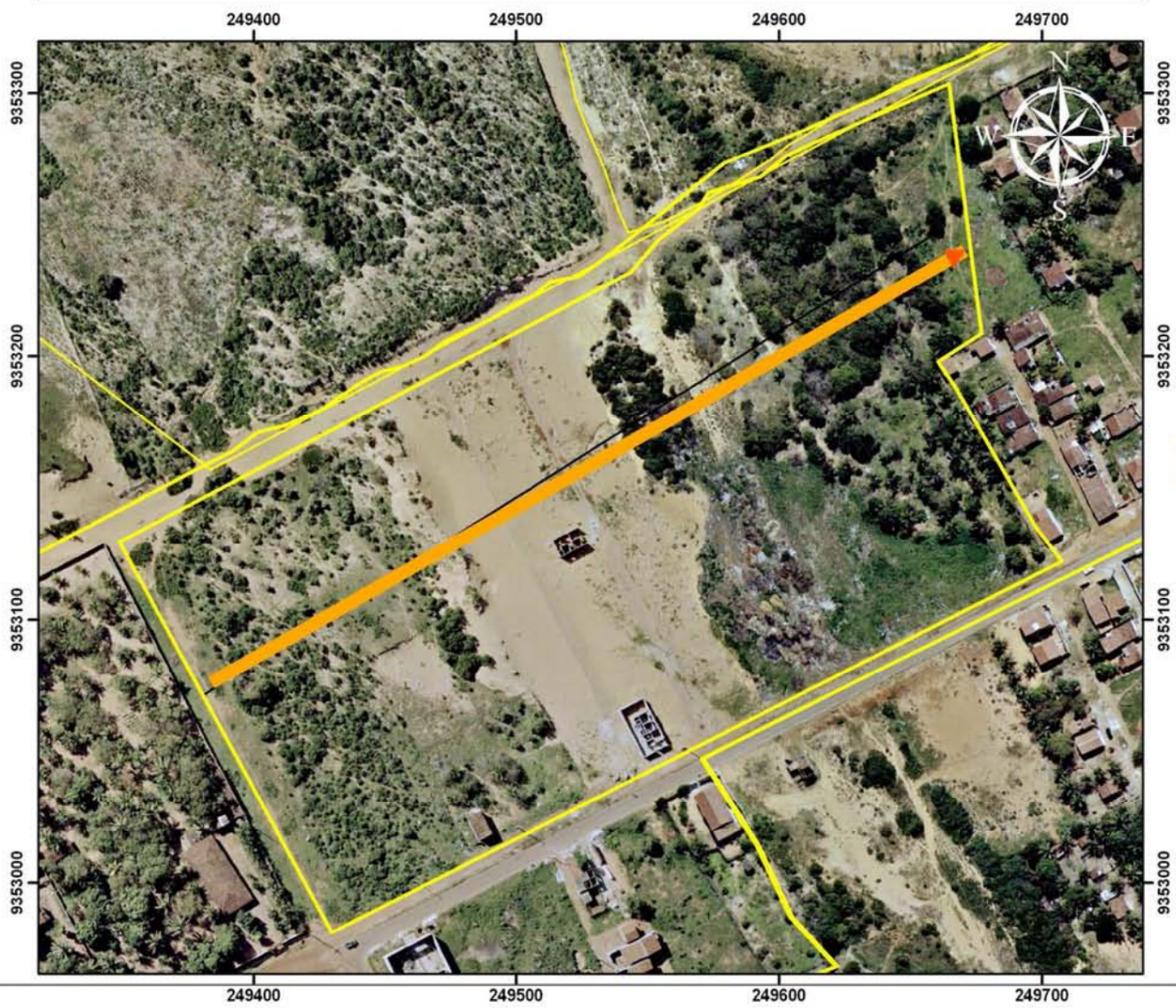
IDENTIFICAÇÃO	
Duna: 79	
Região Administrativa: Oeste	
Bairro: Guarapes	
CARACTERIZAÇÃO	
Espécies: Alta diversidade de vegetação nativa, presença de gramíneas e exóticas	
Condições: Parcialmente preservada	
Uso e Ocupação: Aplainamento	
Impactos: Construções	
Área: 5.67 hectares	Perímetro: 1048 metros
OBSERVAÇÕES	
Nenhuma

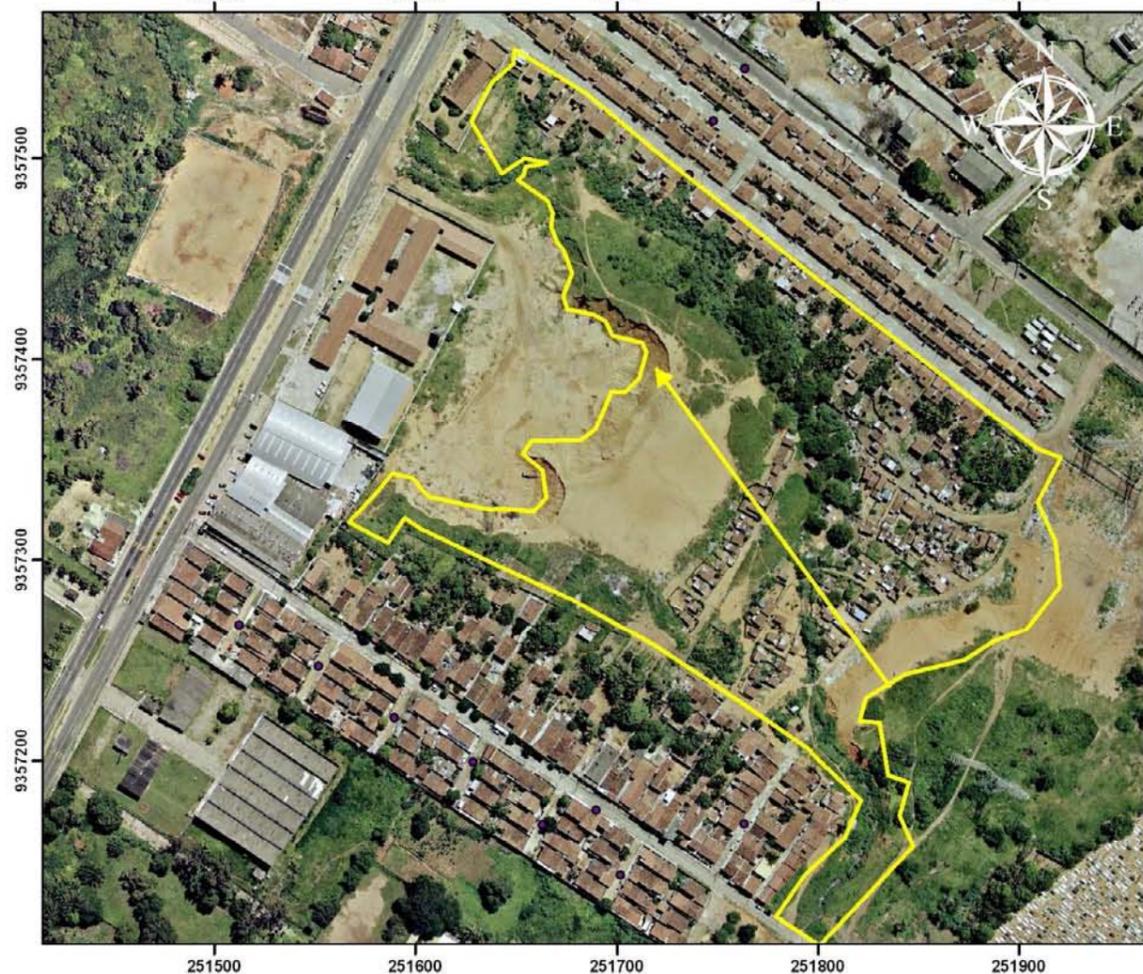
Duna: 99

Espécies: Presença de gramíneas e vegetação introduzida

Condições: Parcialmente preservada

Impactos: Casas no cume da duna

Redelimitada pelas curvas de nível

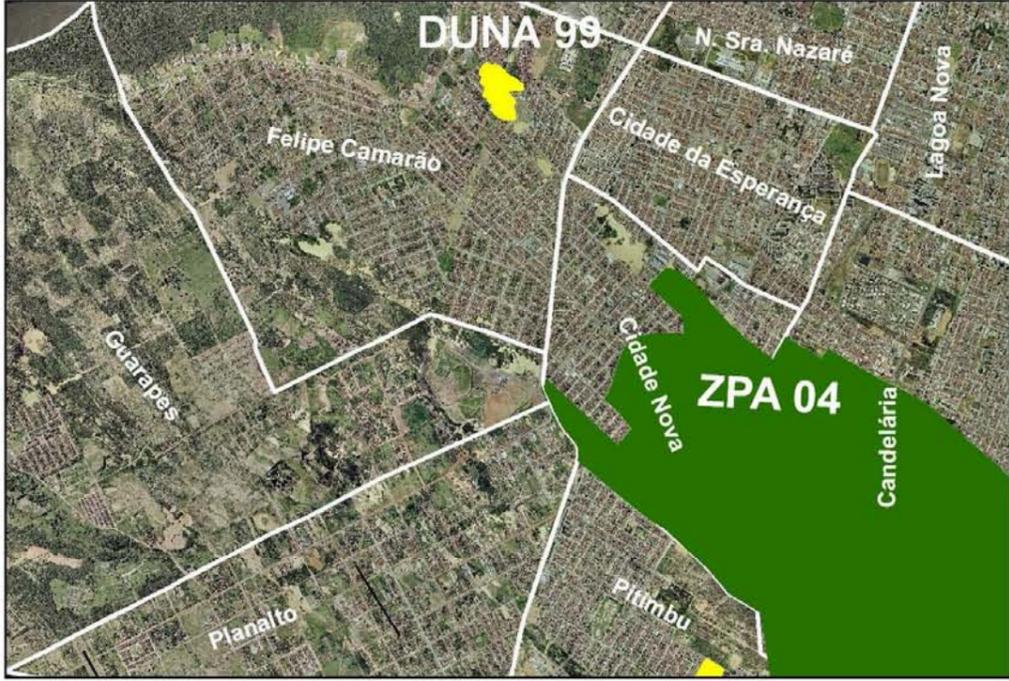
IDENTIFICAÇÃO	
Duna: 99	
Região Administrativa: Oeste	
Bairro: Bom Pastor	
CARACTERIZAÇÃO	
Espécies: Presença de gramíneas e vegetação introduzida	
Condições: Parcialmente preservada	
Impactos: Casas no cume da duna	
Uso e Ocupação: Depósitos de restos de construção civil	
Área: 5,55 hectares	Perímetro: 1566 metros
OBSERVAÇÕES	
Redelimitada pelas curvas de nível

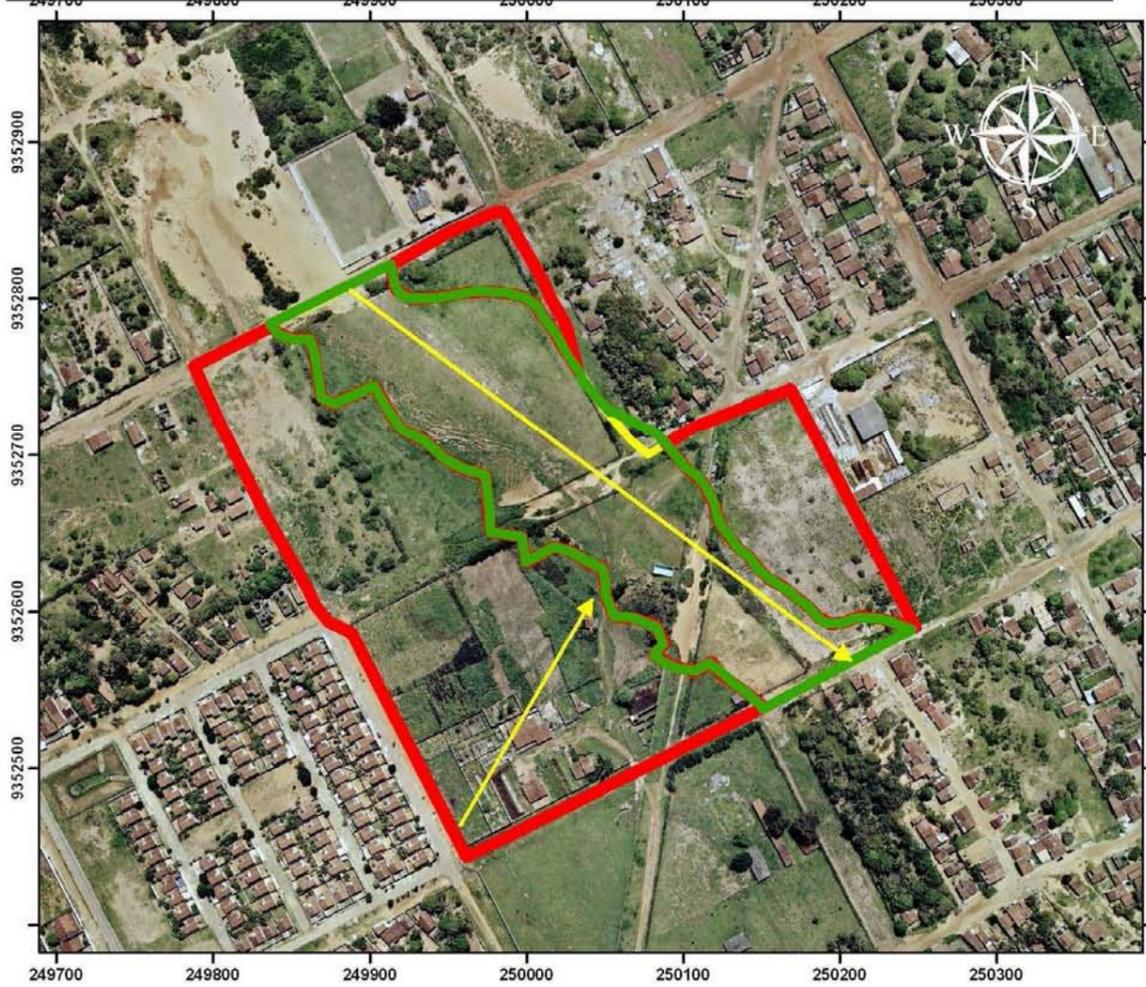
IDENTIFICAÇÃO	
Duna: 104	
Região Administrativa: Oeste	
Bairro: Planalto	
CARACTERIZAÇÃO	
Espécies: Vegetação ruderal, composta por espécies invasoras.	
Condições: Parcialmente preservada	
Impactos: Disposição de resíduos sólidos.	
Uso e Ocupação: Construções.	
Área: 9.80 hectares	Perímetro: 1362,80 metros
OBSERVAÇÕES	
Parte com declividade acentuada: Resquícios da feição dunar	
Parte plana: equipamento público com restrições

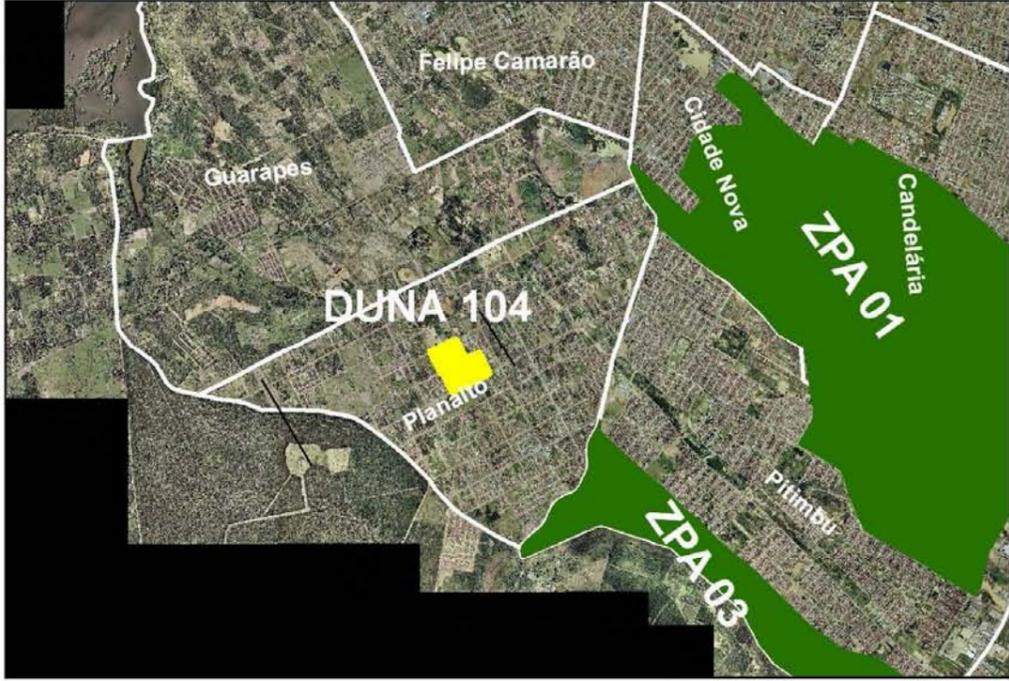
IDENTIFICAÇÃO	
Duna: 104	
Região Administrativa: Oeste	
Bairro: Planalto	
CARACTERIZAÇÃO	
Espécies: Vegetação ruderal, composta por espécies invasoras.	
Condições: Parcialmente preservada	
Impactos: Disposição de resíduos sólidos.	
Uso e Ocupação: Construções.	
Área: 9,80 hectares	Perímetro: 1362,80 metros
OBSERVAÇÕES	
Parte com declividade acentuada: APP	
Parte plana: equipamento público com restrições

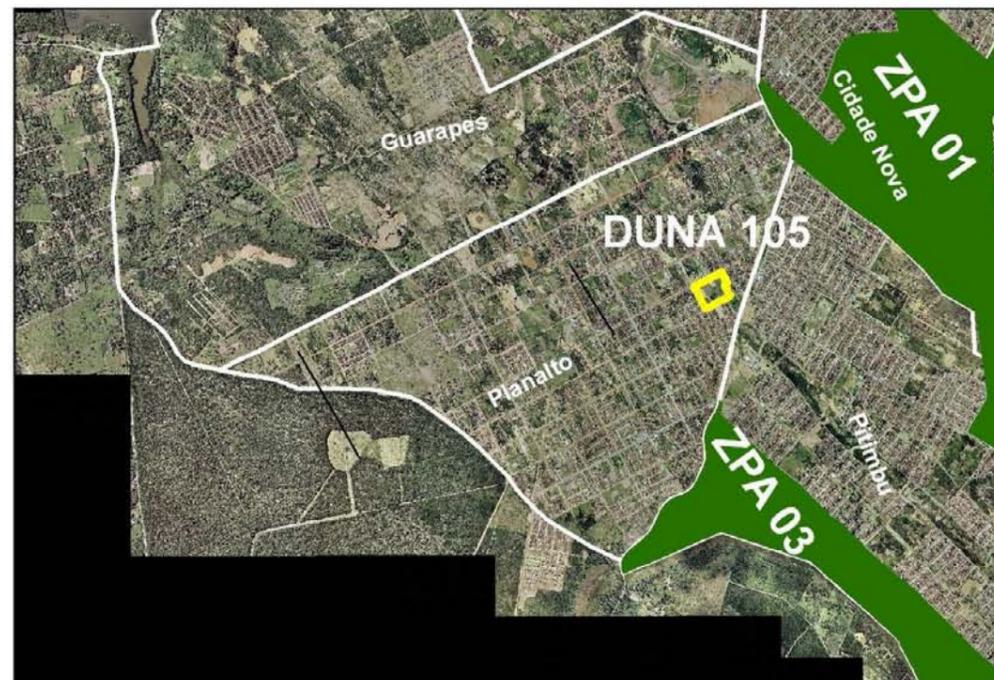
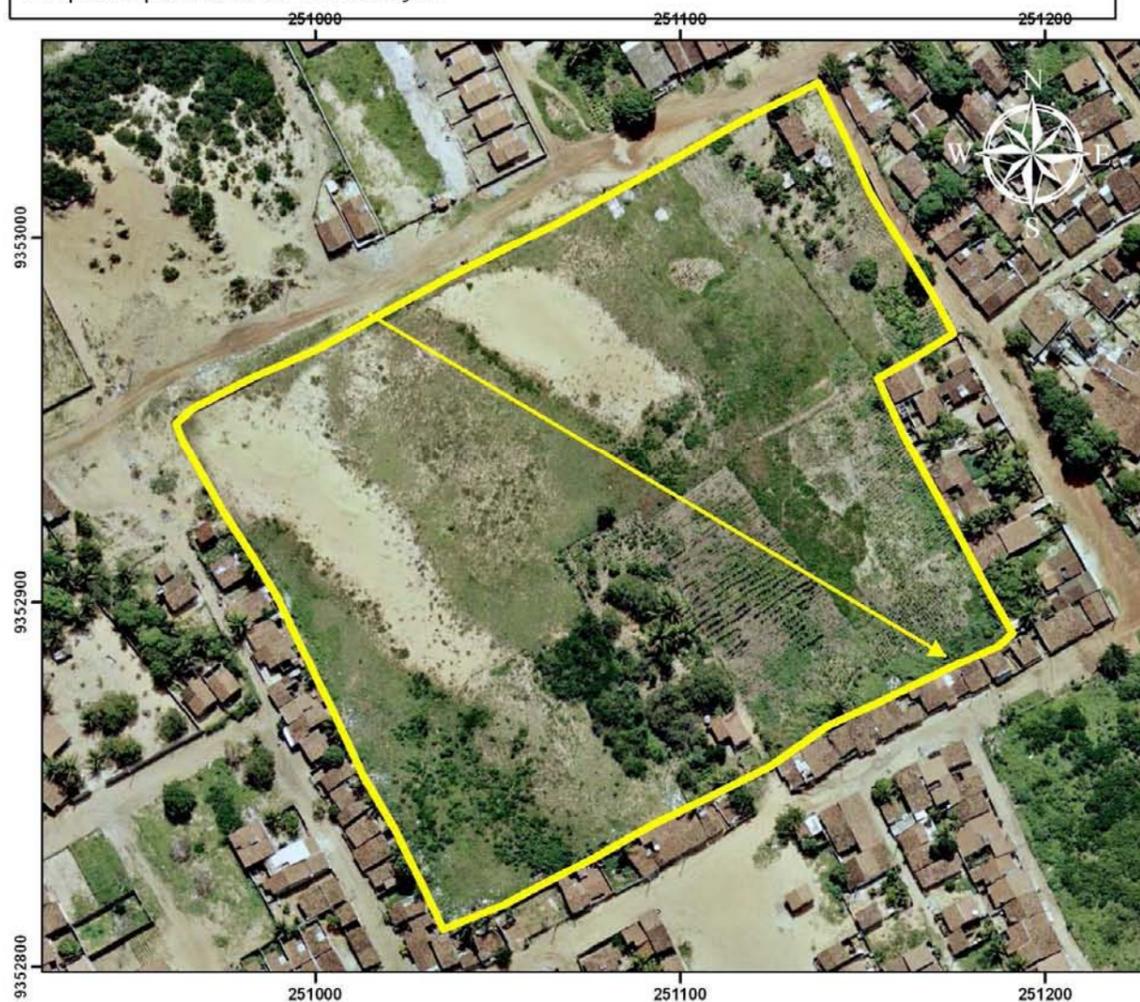
Proposta para a área: Construção

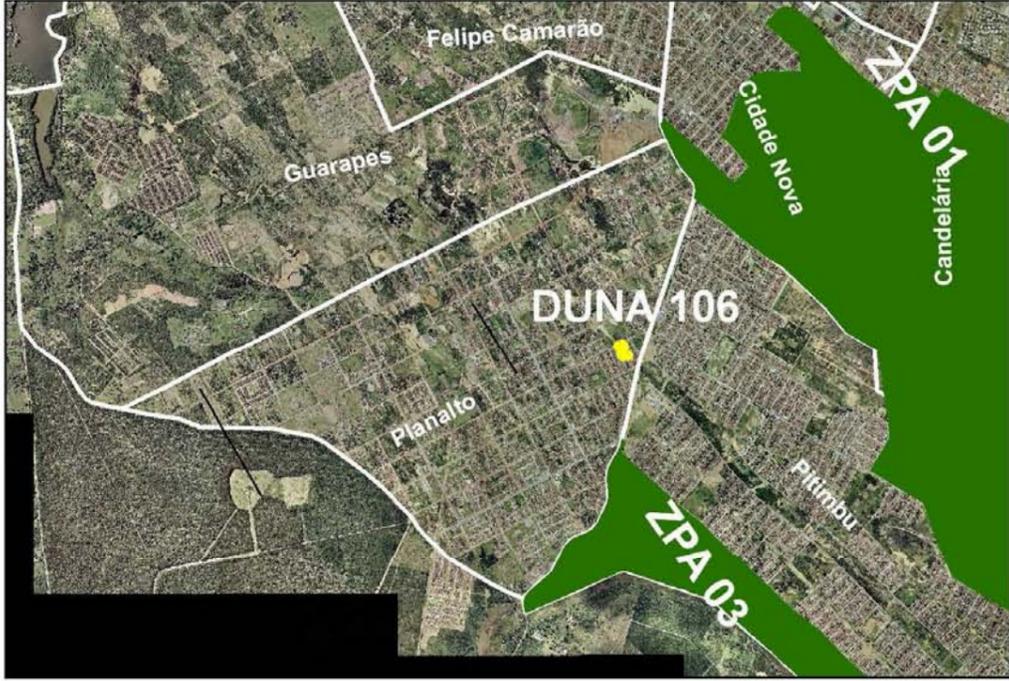
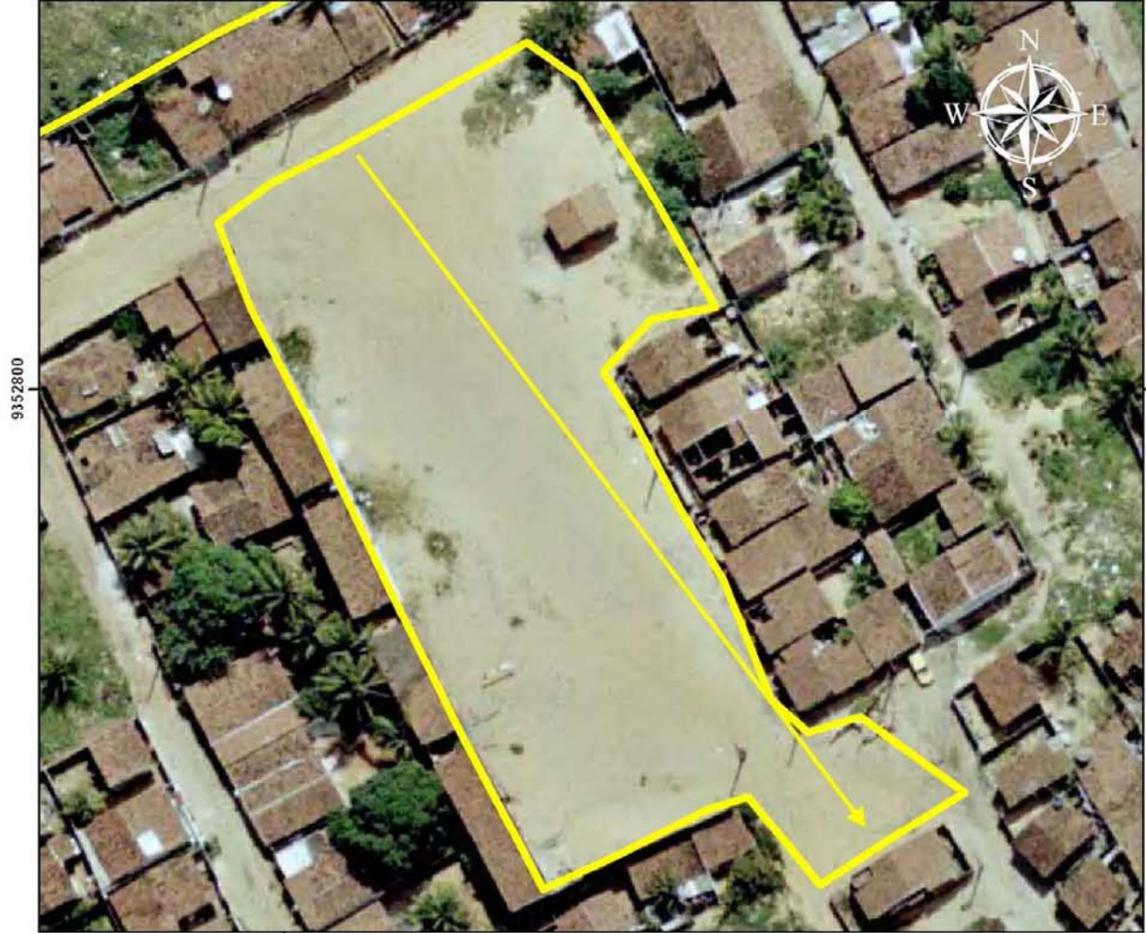
IDENTIFICAÇÃO	
Duna: 106	
Região Administrativa: Oeste	
Bairro: Planalto	
CARACTERIZAÇÃO	
Espécies: Resquícios de gramíneas de origem ruderal.	
Condições: Parcialmente preservada	
Impactos: Deposição de resíduos sólidos.	
Uso e Ocupação: Área de lazer.	
Área: 0,33 hectares	Perímetro: 294,74 metros
OBSERVAÇÕES	
Proposta para a área: Construção

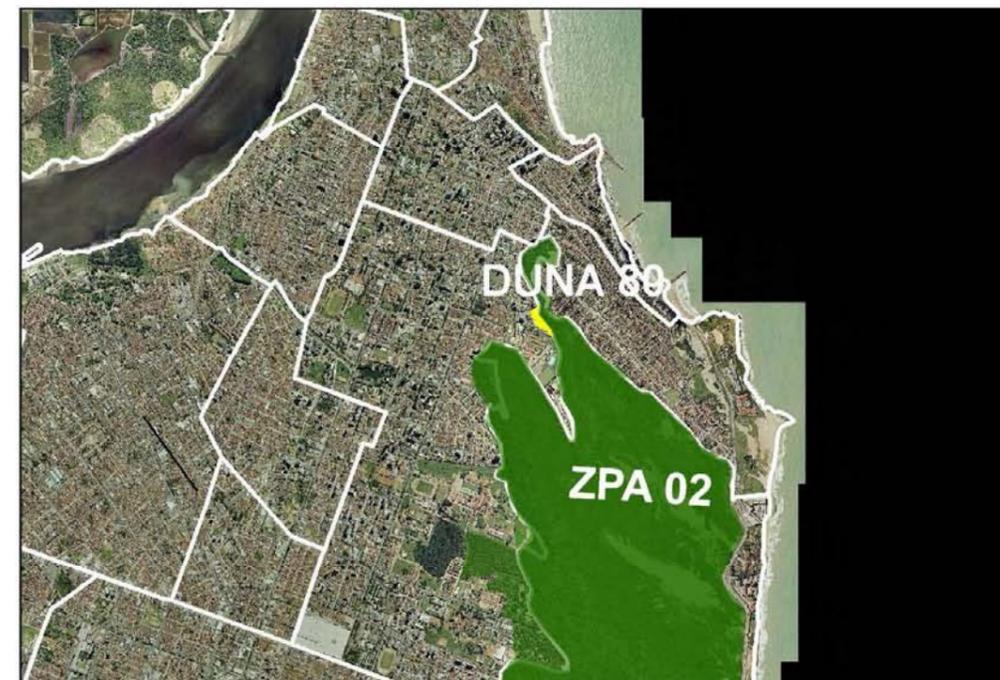
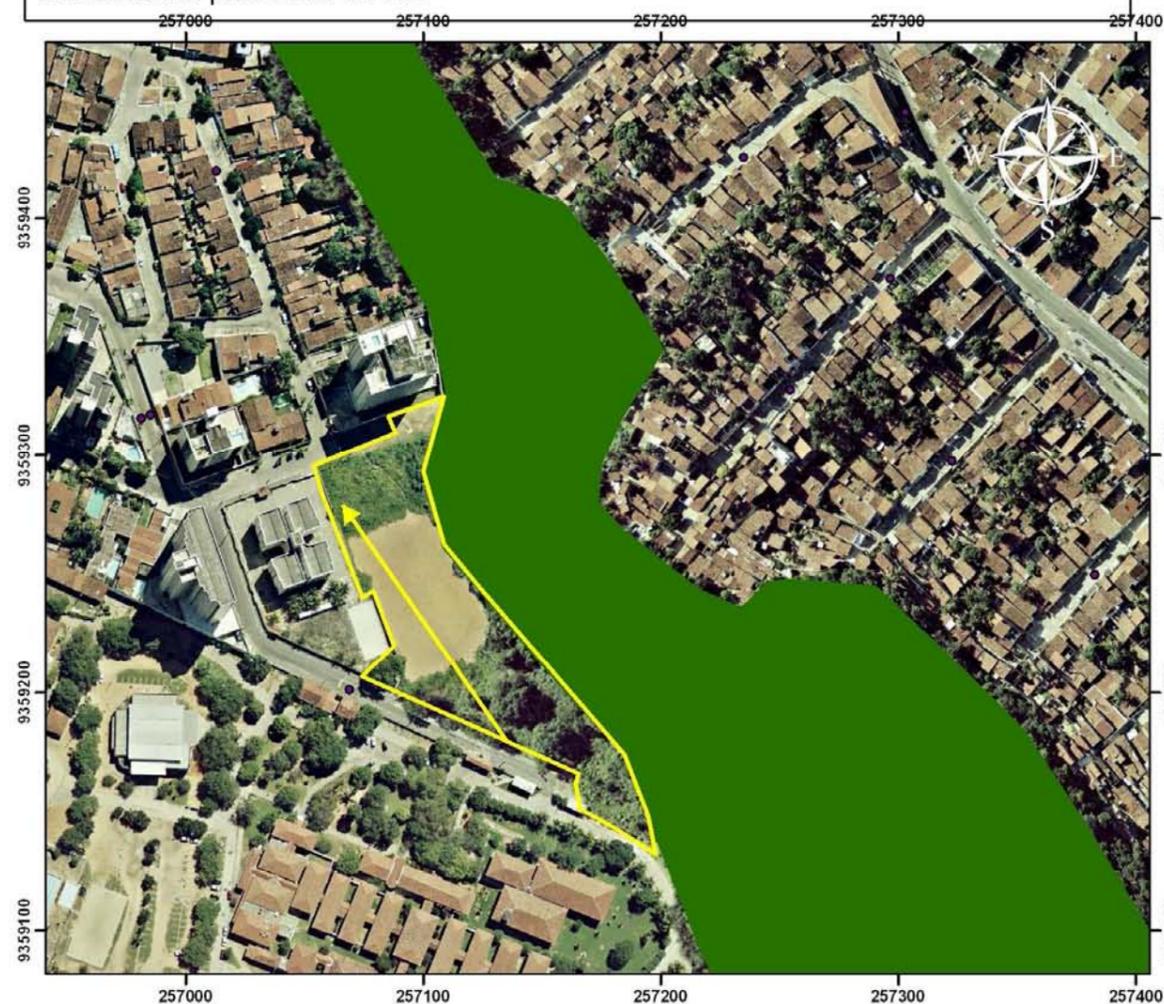
Redelimitada pelo limite do lote

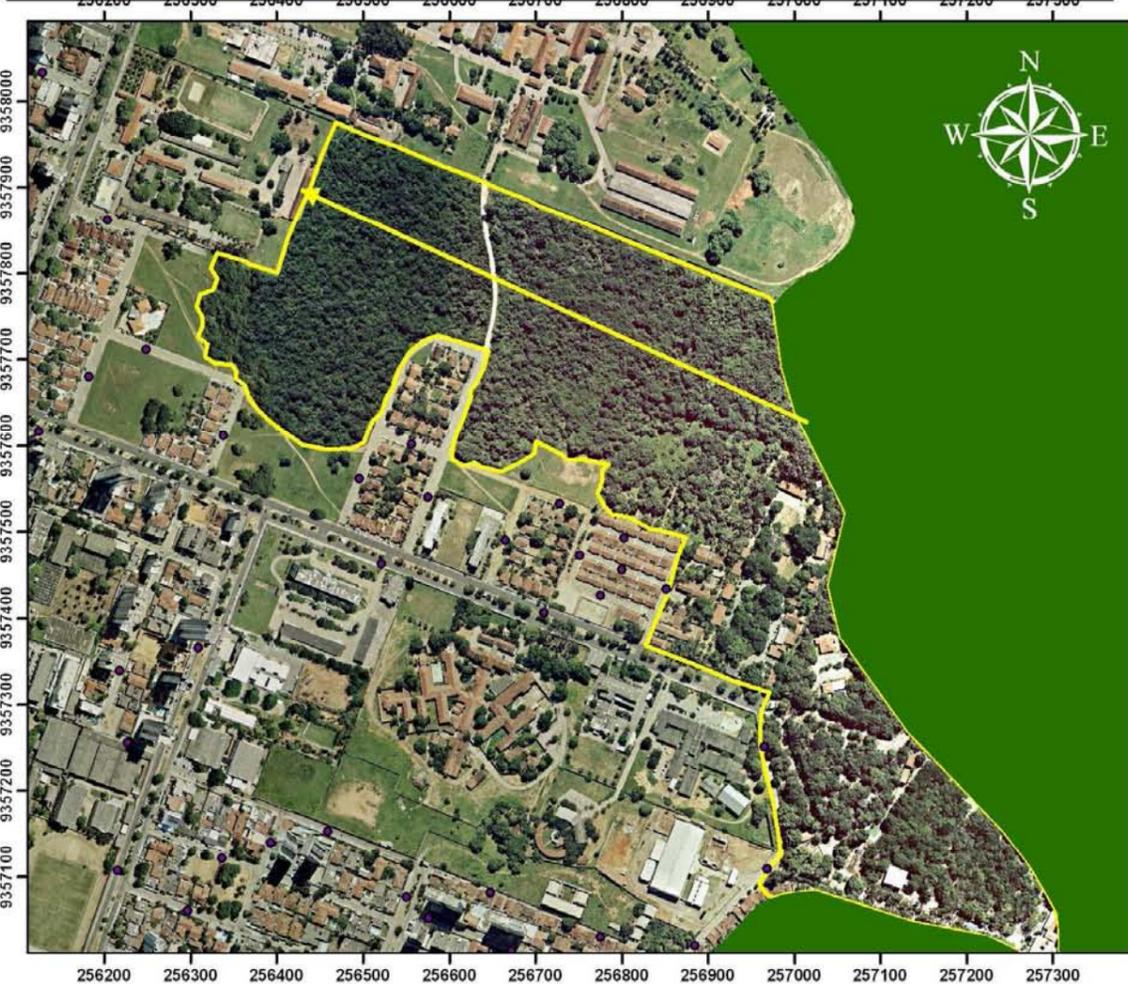
IDENTIFICAÇÃO	
Duna: 102	
Região Administrativa: Leste	
Bairro: Tirol	
CARACTERIZAÇÃO	
Espécies: Vegetação Primária bem preservada.	
Condições: Preservada	
Impactos: Estrada carroçal cortando a área	
Uso e Ocupação: área militar	
Área: 28,98 hectares	Perímetro: 3689,11 metros
OBSERVAÇÕES	
Redelimitada pelas curvas de nível
